# LEGEPLADSINSPEKTION

### Børnehaven Svalereden

### Inspektionstype: Årlig hovedinspektion

**Inspektionsdato: sep. 24, 2025**

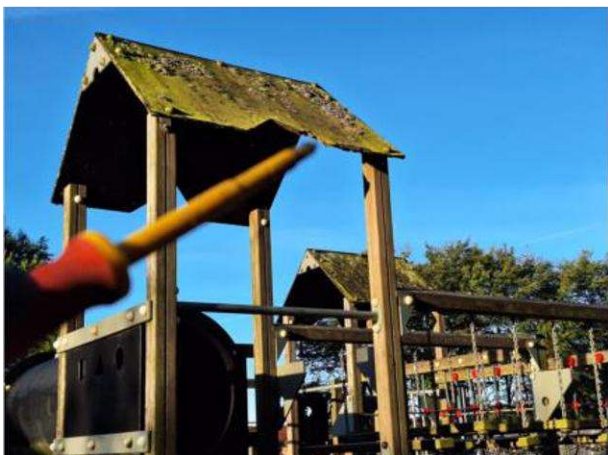
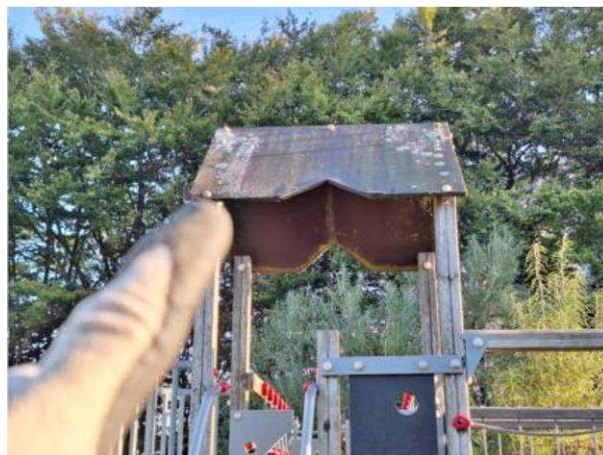
Risikovurdering: 5 - Ubetydelig

| Beskrivelse | En skruetrækker kan presses ind i viste trækomponenter som er i forfald.<br>Korrigerende vedligeholdelse |
| Bemærkninger | Råd I to tagplader. |

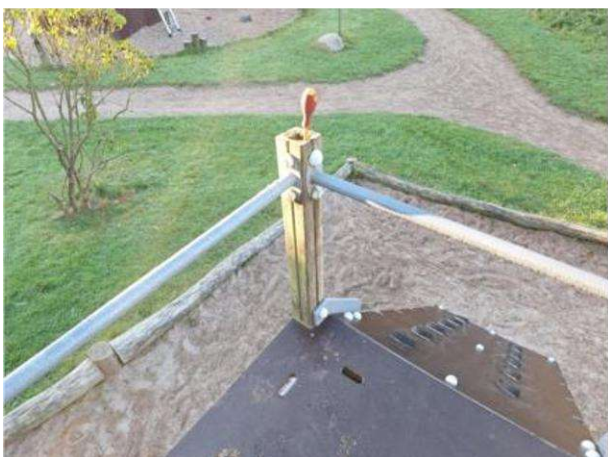
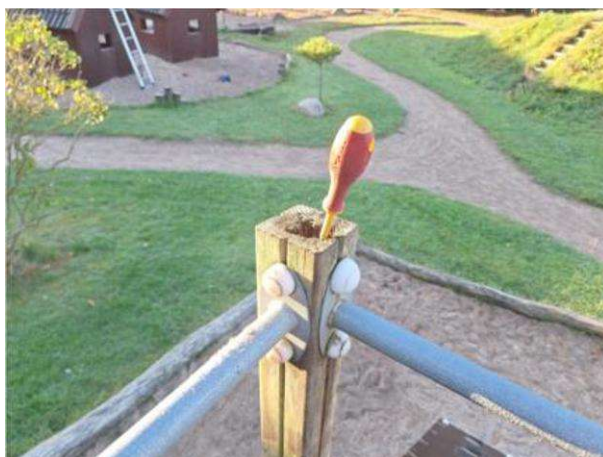
| Anmærkning | | Risikovurdering: 4 - Lav |
| Beskrivelse | En skruetrækker kan presses ind i viste trækomponenter som er i forfald.<br>Korrigerende vedligeholdelse | |
| Bemærkninger | Der er konstateret forfald i toppen af viste stolpe. | |

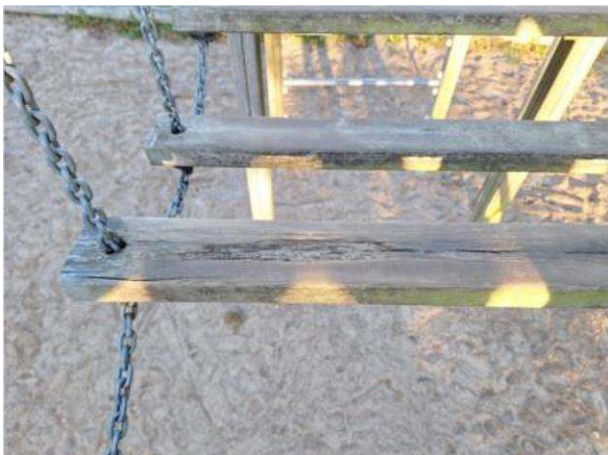
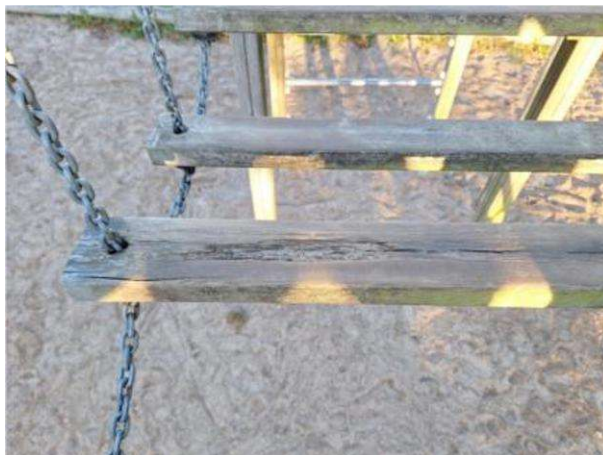
| Anmærkning | | Risikovurdering: 4 - Lav |
| Beskrivelse | Der er slid i viste komponenter/dele af redskabet. Se bemærkning.<br>Korrigerende vedligeholdelse | |
| Bemærkninger | Der er konstateret begyndende forfald i viste trin på broen. | |

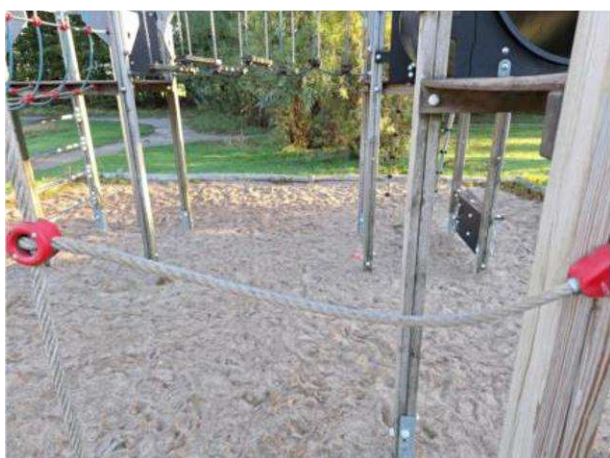
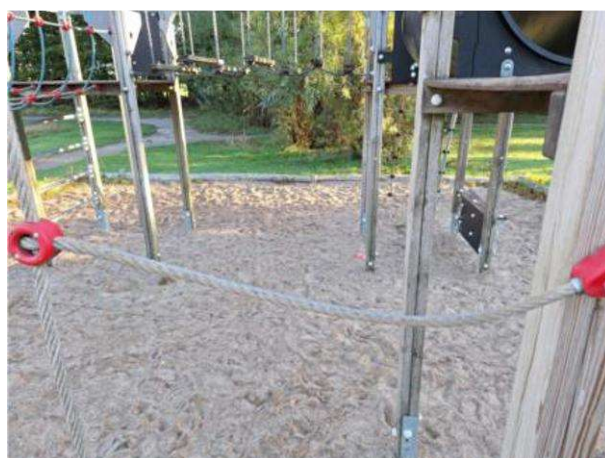
Risikovurdering: 5 - Ubetydelig

| Beskrivelse | Beklædningen af dugten på den beklædte wirer er slidt i stykker. Ved anvendelse af beklædte wirer, skal wirens stålkerne være helt dækket af syntetiske garner. Hold øje med wirelus.<br>EN1176 Del 1 Pkt. 4.2.12.4 Beklædte ståltøve og EN1176 Del 7 Pkt. 8.2.7 Korrigerende vedligeholdelse |
| Bemærkninger | Dette gælder ved begge lodrette klatrenet. |

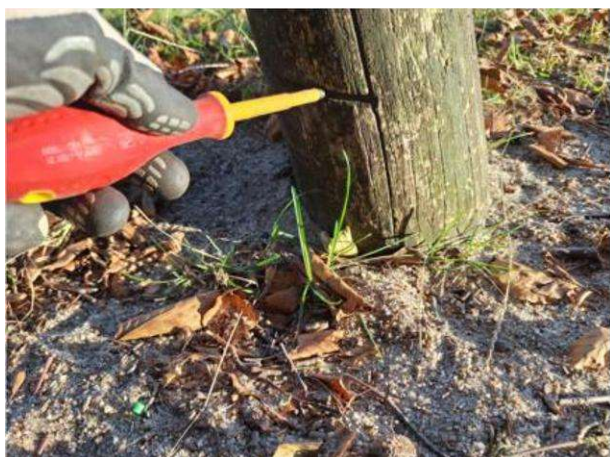
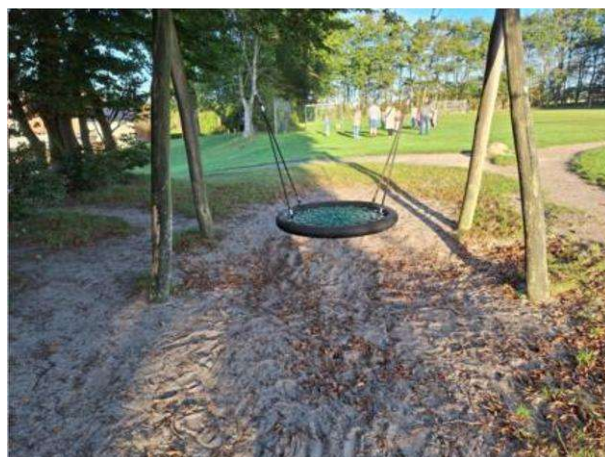
| Anmærkning | | Risikovurdering: 5 - Ubetydelig |
| Beskrivelse | Faldunderlaget bør være i niveau med 0-mærket. Det sker ikke her. Rutinemæssig vedligeholdelse | |
| Bemærkninger | Underlaget er ikke i niveau med 0 markering. | |

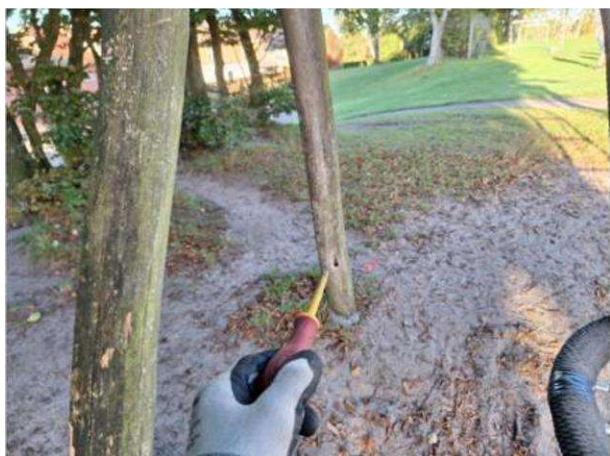
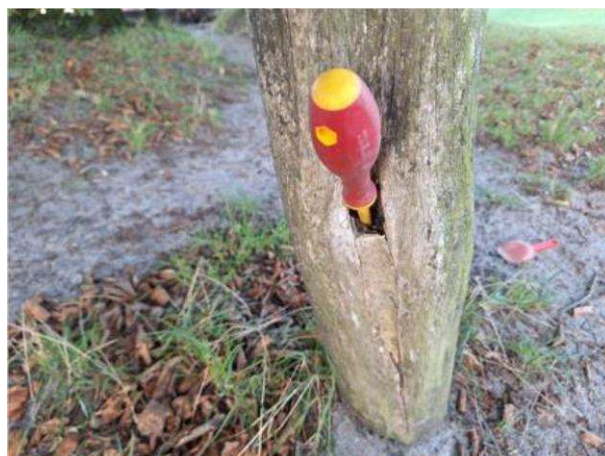
| Anmærkning | | Risikovurdering: 4 - Lav |
| Beskrivelse | En skruetrækker kan presses ind i viste trækomponenter som er i forfald. Korrigerende vedligeholdelse | |
| Bemærkninger | Det er konstateret i et knastul i viste stolpe. Det giver anledning til vandansamling, hvilket kan fremme råd. Hold øje med udviklingen. | |

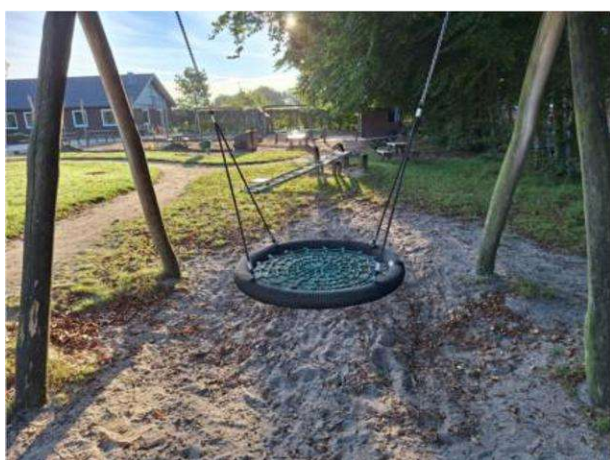
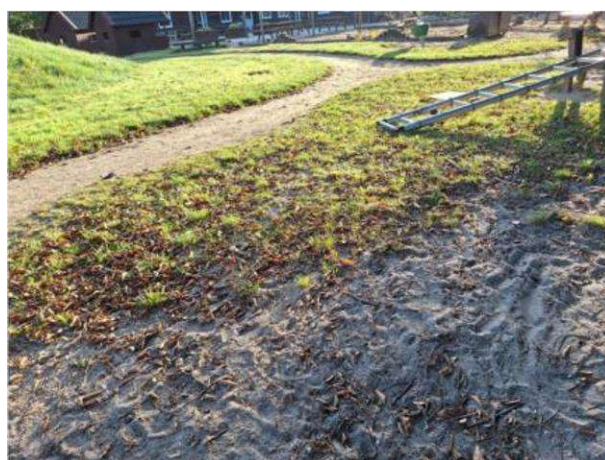
| Anmærkning | | Risikovurdering: 5 - Ubetydelig |
| Beskrivelse | Der gror græs/ukrudt ind i faldunderlaget, som bør fjernes. Et faldunderlag bør vedligeholdes ved, at underlaget rives/fræses og holdes fri for planter for at opretholde de støddabsorberende egenskaber. Dette bør ske efter behov. Rutinemæssig vedligehold bør bl.a. omfatte vedligehold af støddæmpende underlag.<br>Rutinemæssig vedligeholdelse | |
| Bemærkninger | Der begynder at gro græs ind i stødområdet. Stødområdets udstrækning er beregnet til 344cm fra centrum af gyngesædet. | |

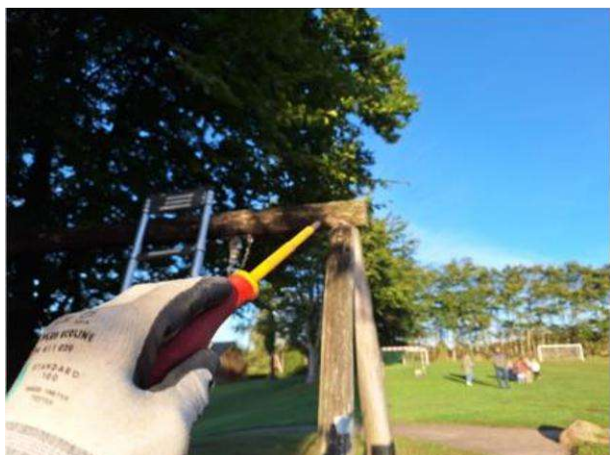
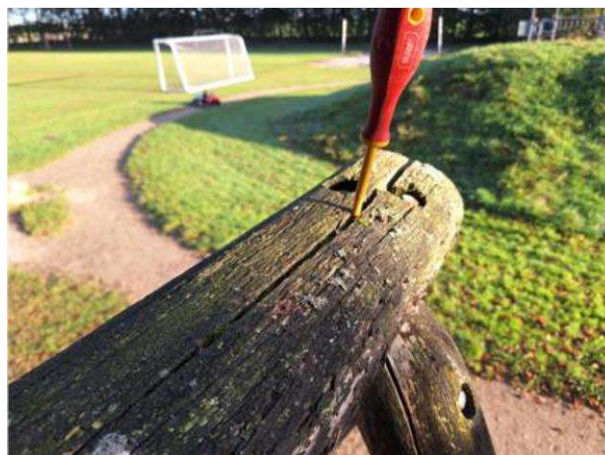
| Anmærkning | | Risikovurdering: 4 - Lav |
| Beskrivelse | Der er slid i viste komponenter/dele af redskabet. Se bemærkning.<br>Korrigerende vedligeholdelse | |
| Bemærkninger | Overliggeren er flækket ind forbi montagen. Vær opmærksom på udviklingen fremadrettet. | |

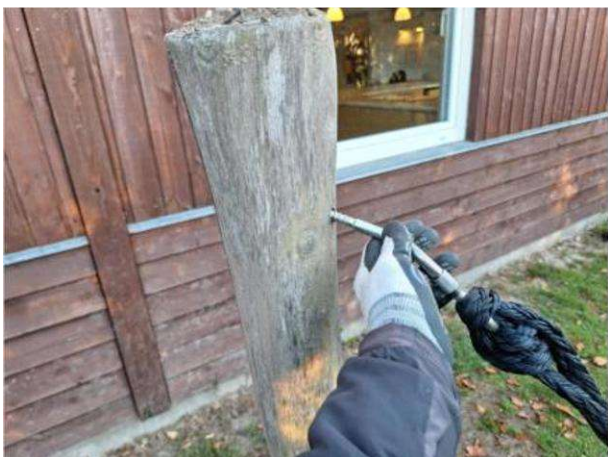
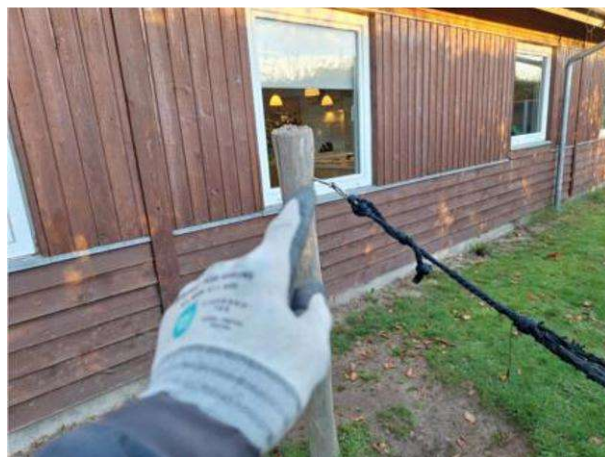
Risikovurdering: 3 - Uønsket

| Beskrivelse | Viste komponenter er løse og bør derfor efterspændes. Rutinemæssig vedligehold bør bl.a. omfatte efterspænding af befæstelseselementer. Rutinemæssig vedligeholdelse |
| Bemærkninger | Den viste bolt er løs og bør efterspændes. |

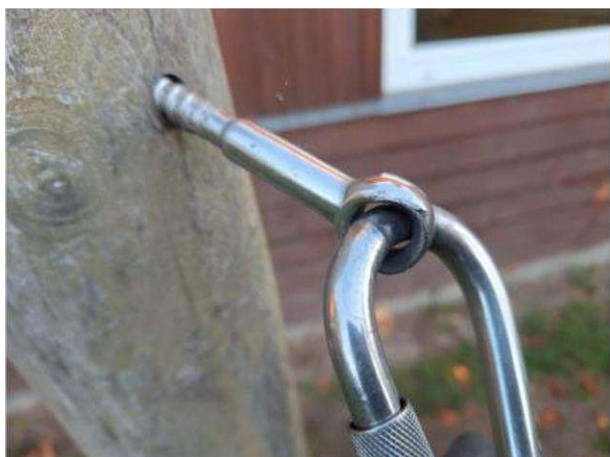
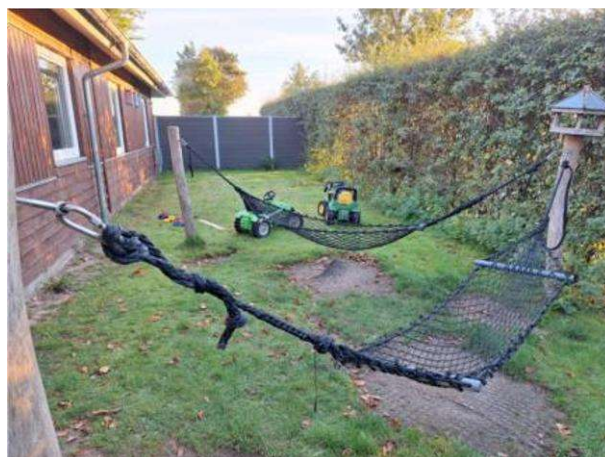
| Anmærkning | | Risikovurdering: 4 - Lav |
| Beskrivelse | Der er slid i viste komponenter/dele af redskabet. Se bemærkning.<br>Korrigerende vedligeholdelse | |
| Bemærkninger | Der er konstateret slid i alle 4 øjebolte. | |

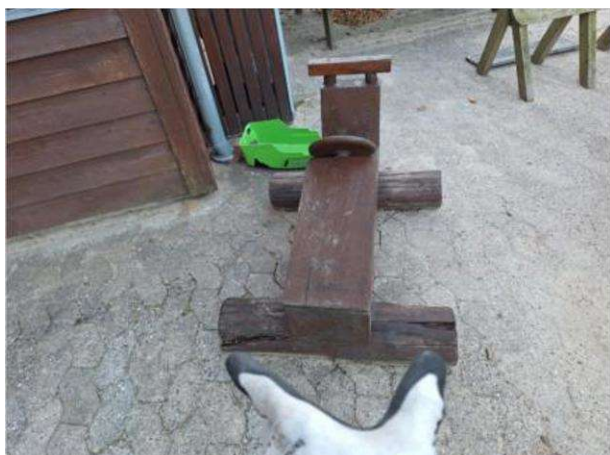
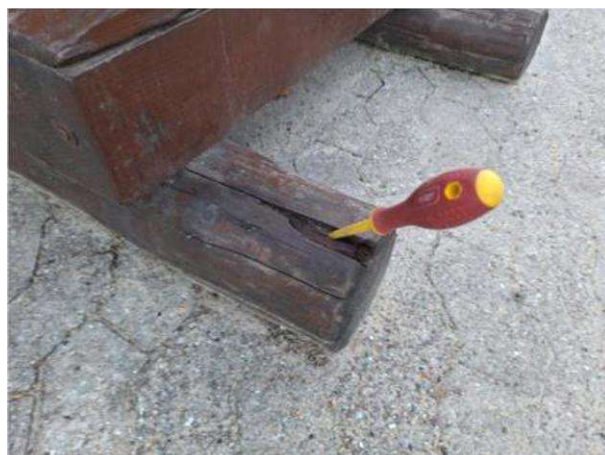
| Anmærkning | | Risikovurdering: 4 - Lav |
| Beskrivelse | En skruetrækker kan presses ind i viste trækomponenter som er i forfald.<br>Korrigerende vedligeholdelse | |
| Bemærkninger | Der er råd i forhjulet på bilen. | |

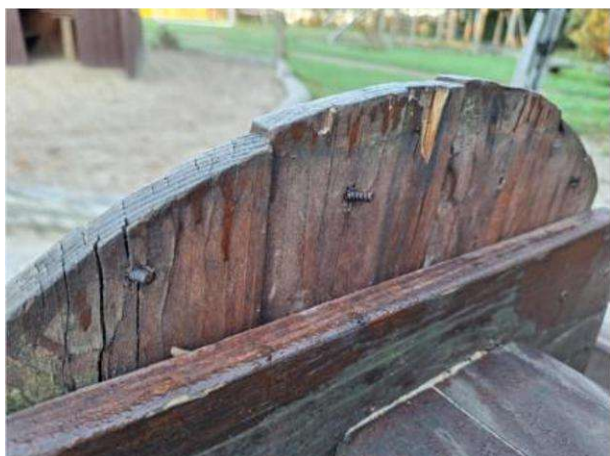
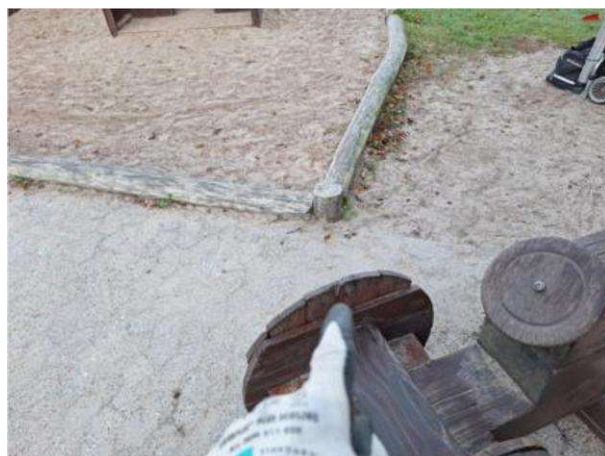
| Anmærkning | | Risikovurdering: 4 - Lav |
| Beskrivelse | Der er slid i viste komponenter/dele af redskabet. Se bemærkning.<br>Korrigerende vedligeholdelse | |
| Bemærkninger | Baghjulene på traktoren er ved at gå fra hinanden. Vær opmærksom på risikoen for skarpe kanter.<br>Udstikkende skruer. | |

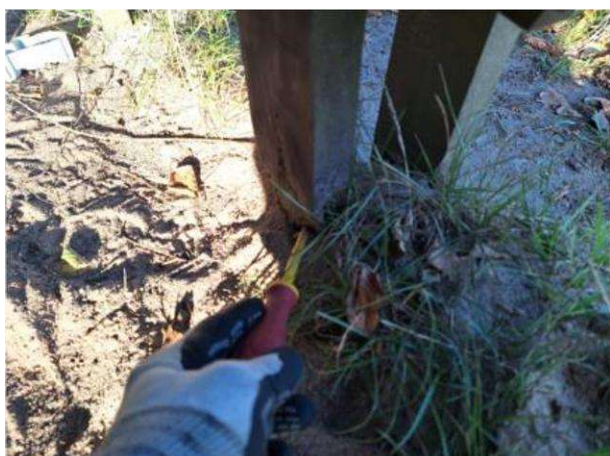
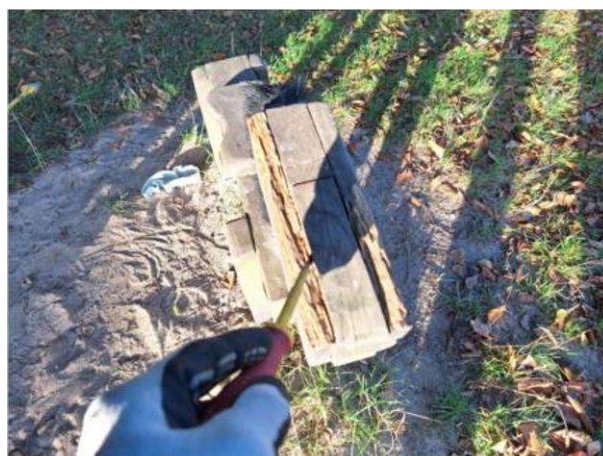
Risikovurdering: 4 - Lav

| Beskrivelse | En skruetrækker kan presses ind i viste trækomponenter som er i forfald.<br>Korrigerende vedligeholdelse |
| Bemærkninger | Råd I hoved og stolpe ved terræn. |

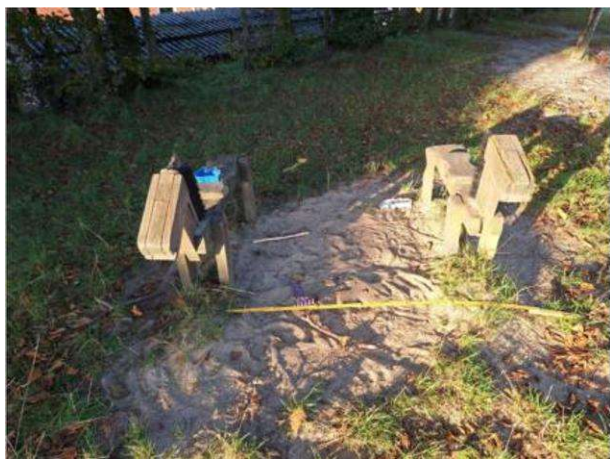
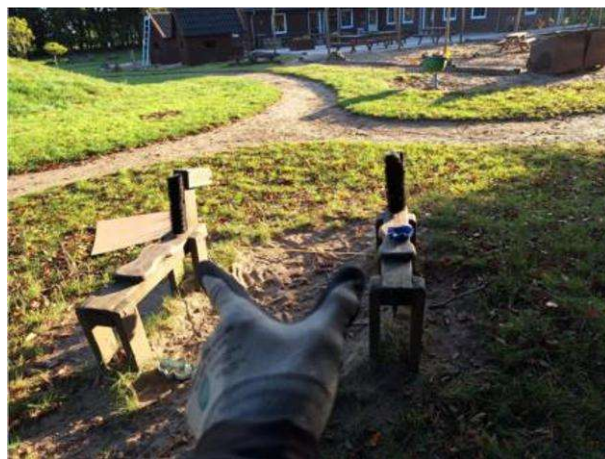
Risikovurdering: 5 - Ubetydelig

| Beskrivelse | Udstrækningen af faldunderlaget omkring legeredskabet er for lille. Faldunderlagets udstrækning skal her min. være 150cm.<br>EN1176 Del 1 Pkt. 4.2.8.2.4 Stødområdets udstrækning samt Figur 17 |
| Bemærkninger | Afstanden mellem hestene bør min. være 150cm her er målt 93cm |

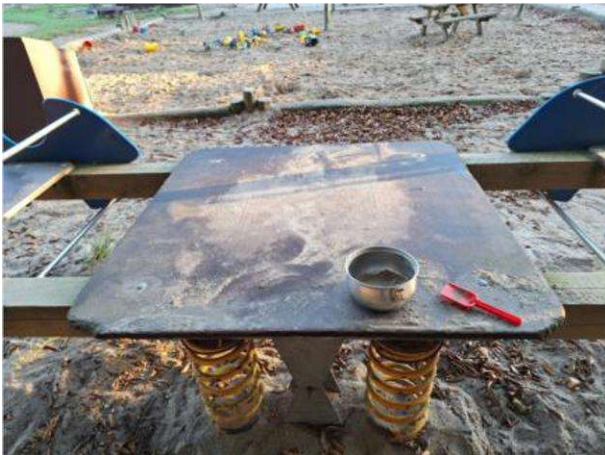
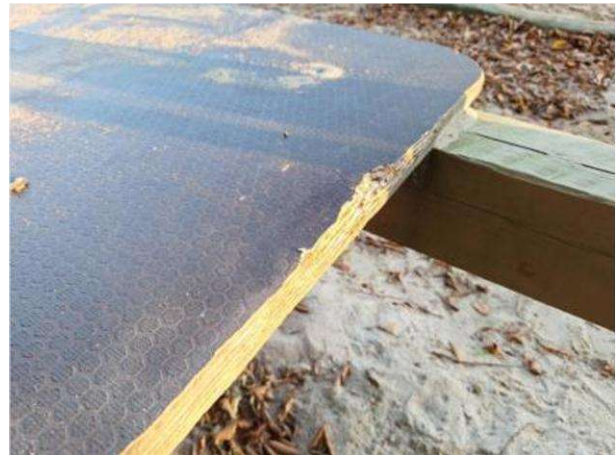
Risikovurdering: 4 - Lav

| Beskrivelse | Redskabet har en ru overflade. Ru overflader må ikke frembyde nogen risiko for tilskadekomst.<br>EN1176 Del 1 Pkt. 4.2.5 Redskabers finish |
| Bemærkninger | Kant på viste plader forekommer ru. |

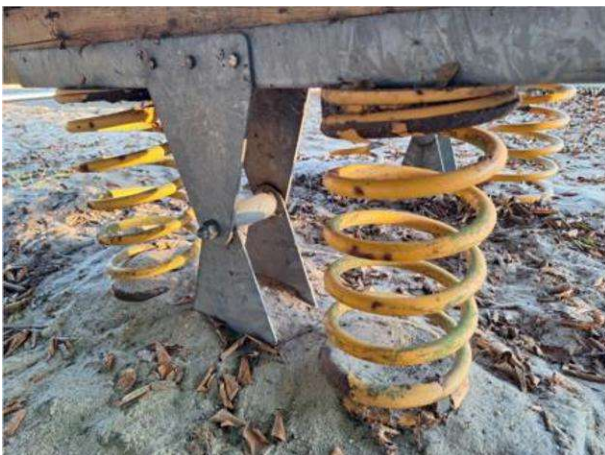
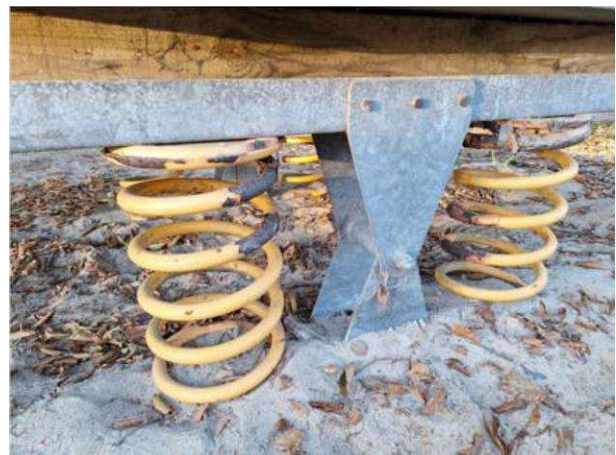
Risikovurdering: 5 - Ubetydelig

| Beskrivelse | Viste metaldele viser tegn på rust. Metaldele skal være bestandige over for atmosfæriske påvirkninger og katodisk korrosion.<br>EN1176 Del 1 Pkt. 4.1.4 Metaller |
| Bemærkninger | Der er konstateret rust på vippen. |

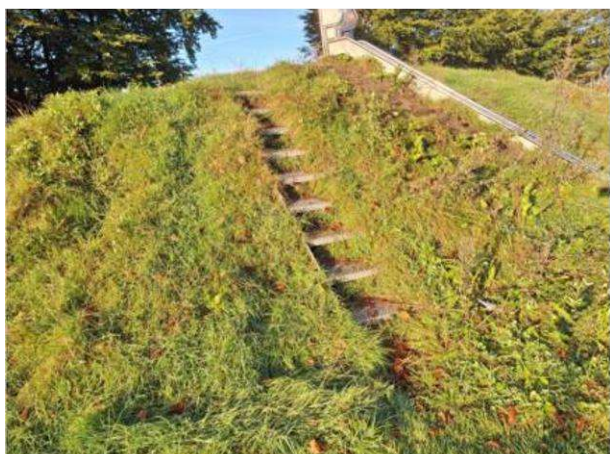
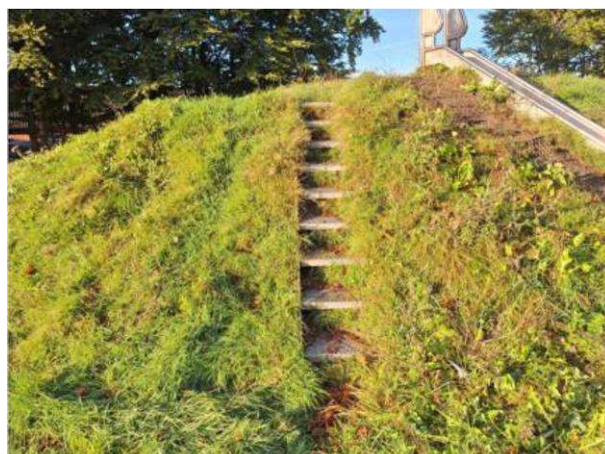
| Anmærkning | | Risikovurdering: 5 - Ubetydelig |
| Beskrivelse | Rutinemæssig vedligeholdelse | |
| Bemærkninger | Trappen er ved at gro til. | |

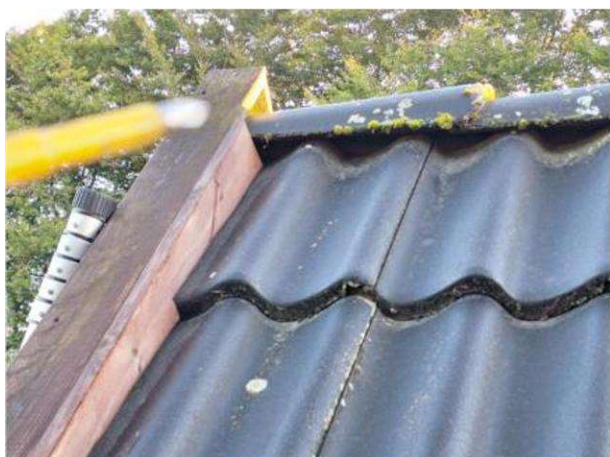
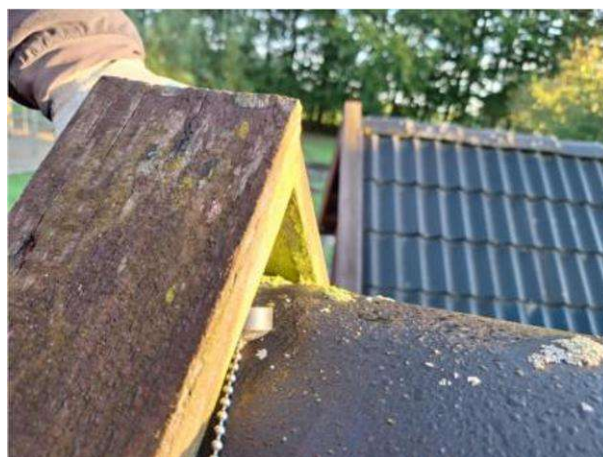
Risikovurdering: 3 - Uønsket

| Beskrivelse | Der er konstateret åbninger ved taget, der kan fange beklædningsdele, som fx en anoraksnor.<br>EN1176 Del 1 Pkt. 4.2.7.3 Fastklemning af tøj/hår |
| Bemærkninger | Der konstateret risiko for snorfang på legehus-taget i begge ender af taget. Problemstillingen kan løses med en liste langs vangen. |

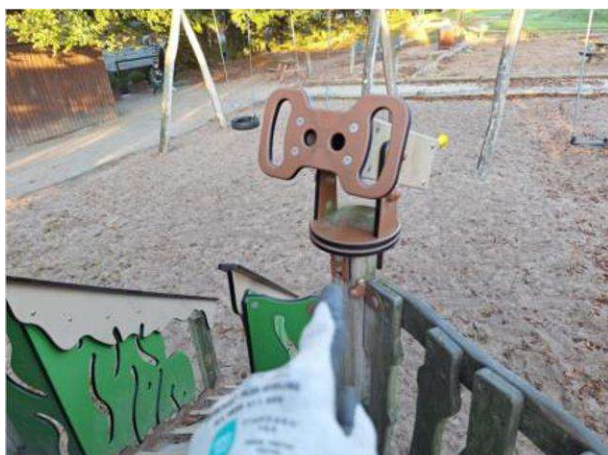
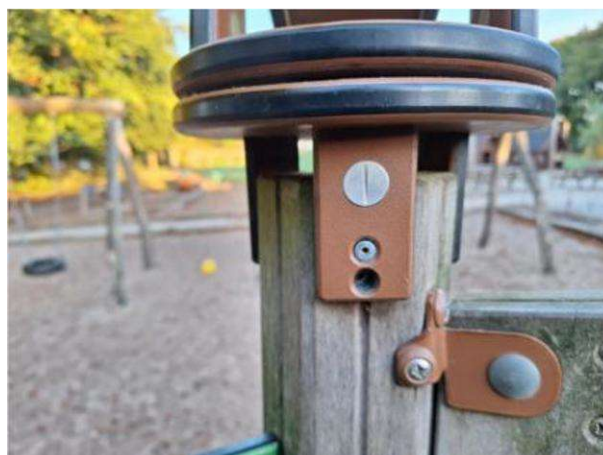
Risikovurdering: 4 - Lav

| Beskrivelse | Viste komponenter er løse og bør derfor efterspændes. Rutinemæssig vedligehold bør bl.a. omfatte efterspænding af befæstelseselementer.<br>Rutinemæssig vedligeholdelse |
| Bemærkninger | Kikkerten er løs. Der mangler en skrue og derudover trænger de andre skrue til at blive efterspændt. |

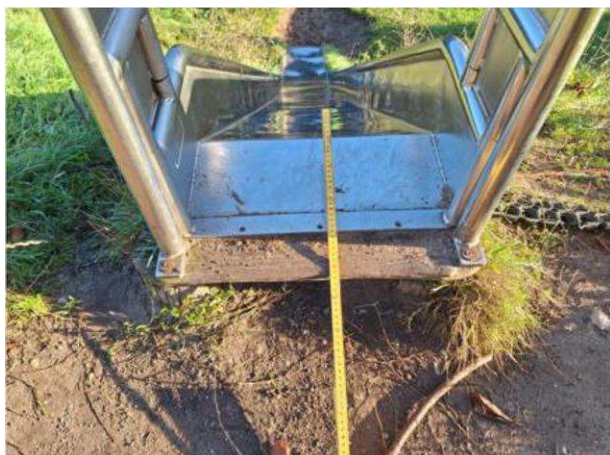
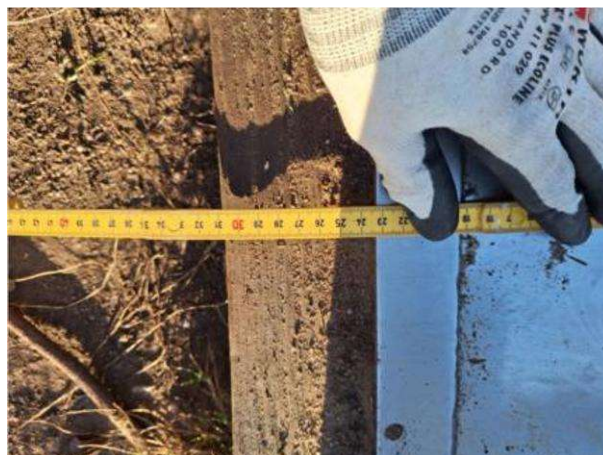
Risikovurdering: 5 - Ubetydelig

| Beskrivelse | Siddeområdet er for kort. Alle rutsjebaner skal have et siddeområde med en længde på mindst 350 mm.<br>EN1176 Del 3 Pkt. 4.3.1 Længde og vinkel |
| Bemærkninger | Her er målt 31 cm. |

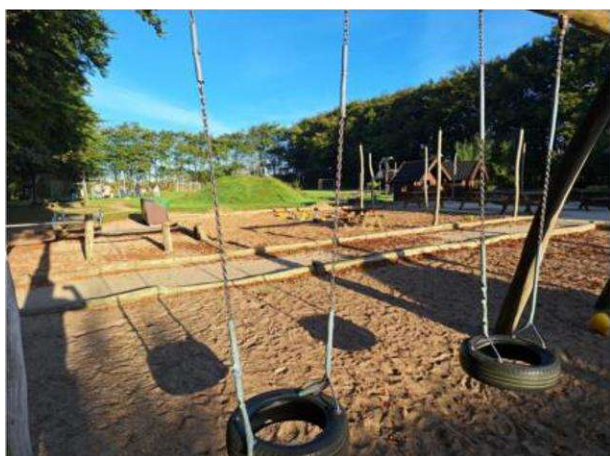
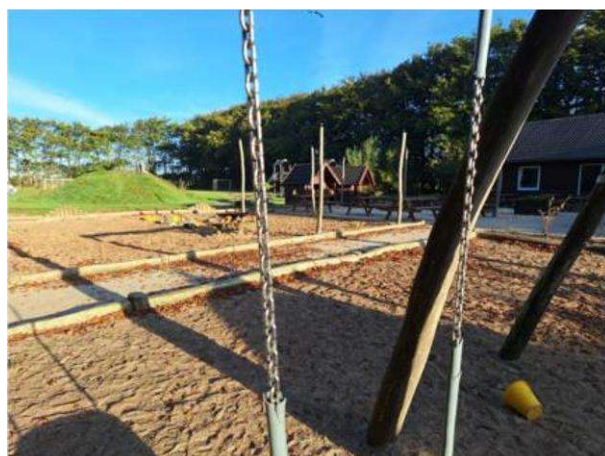
Risikovurdering: 5 - Ubetydelig

| Beskrivelse | Der er slid i viste komponenter/dele af redskabet. Se bemærkning.<br>Korrigerende vedligeholdelse |
| Bemærkninger | Der er konstateret slid i kædeovertrækkende på begge gynger. |

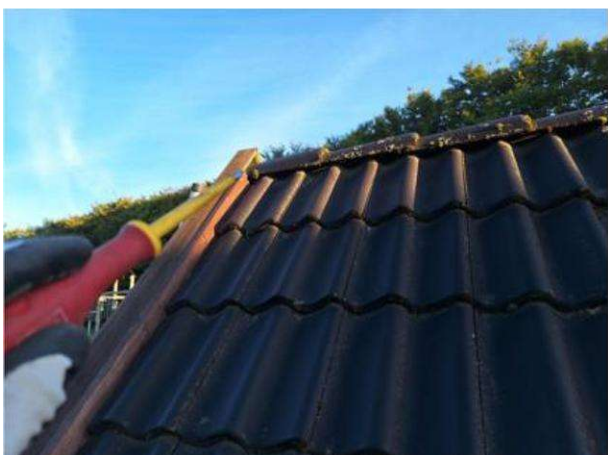
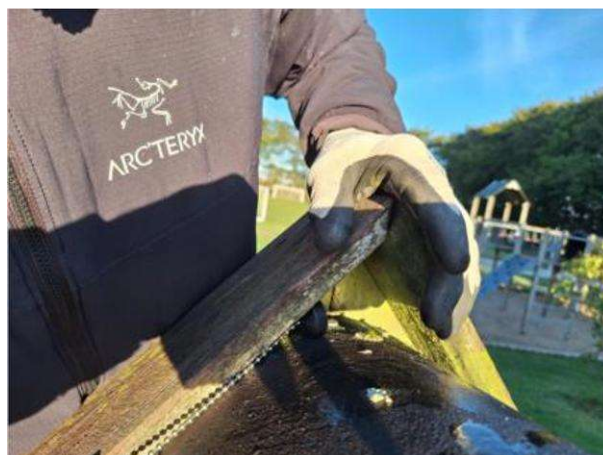
Risikovurdering: 4 - Lav

| Beskrivelse | Der er konstateret åbninger ved taget, der kan fange beklædningsdele, som fx en anoraksnor.<br>EN1176 Del 1 Pkt. 4.2.7.3 Fastklemning af tøj/hår |
| Bemærkninger | Gælder i begge ender. |

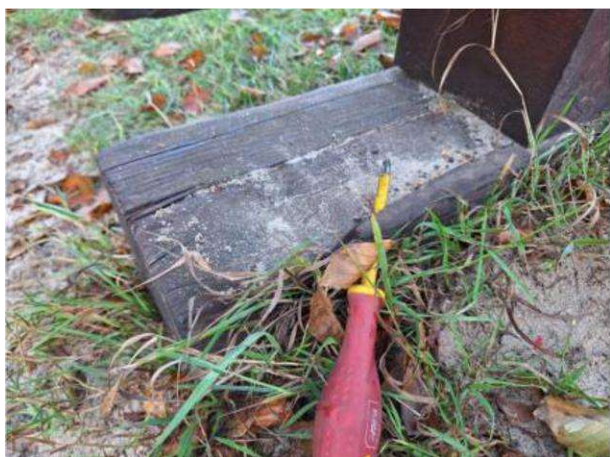
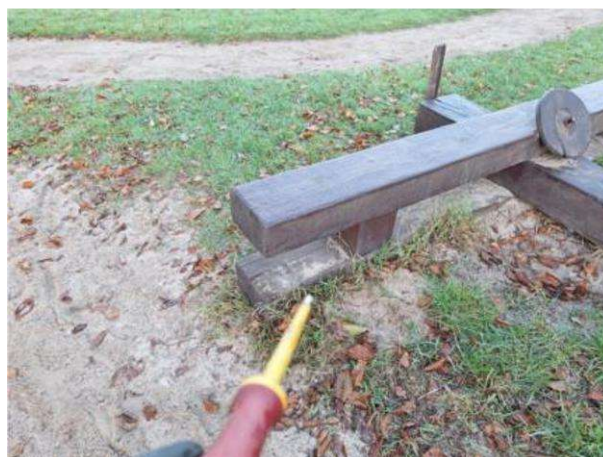
Risikovurdering: 4 - Lav

| Beskrivelse | Redskabet er slidt og ved at blive nedbrudt. Det medfører risiko for at der opstår skarpe kanter.<br>Redskabers finish samt Korrigerende vedligeholdelse |
| Bemærkninger | Den viste bjælke er ved at flække, det medfører risiko for der opstår skarpe kanter |

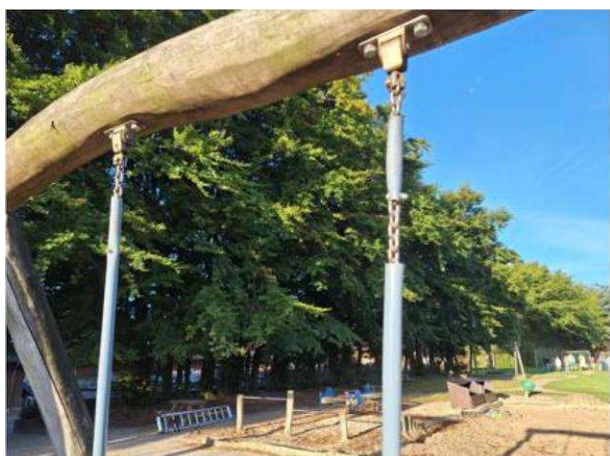
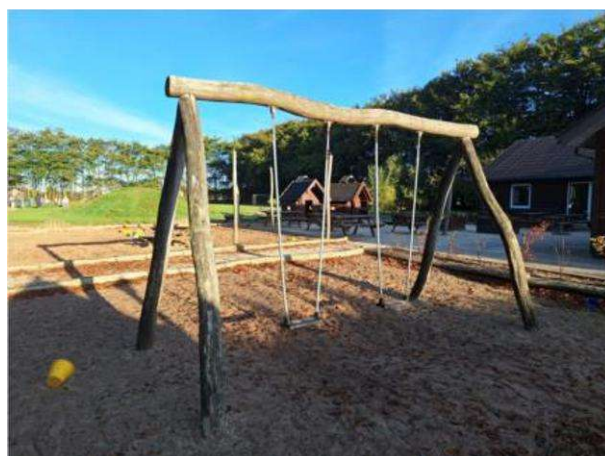
Risikovurdering: 5 - Ubetydelig

| Beskrivelse | Korrigerende vedligeholdelse |
| Bemærkninger | Kædeovertræk ødelagt. |
