# LEGEPLADSINSPEKTION

Udført for:  
Børnehaven Svalereden

**Inspektionstype: Årlig hovedinspektion**

**Inspektionsdato: okt. 01, 2026**

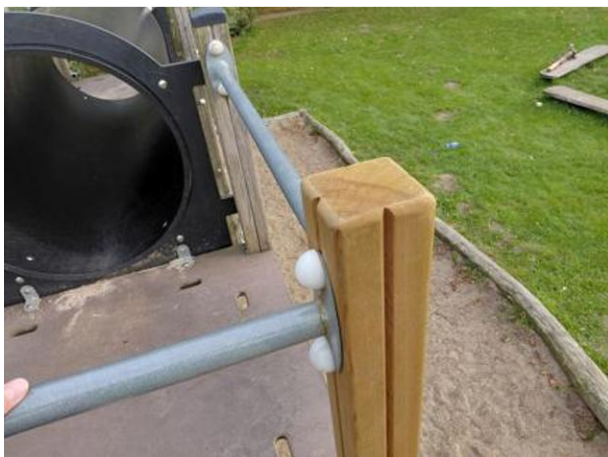
Risikovurdering: 5 - Ubetydelig

| Beskrivelse | Se bemærkning |
| Bemærkninger | Overvej at sætte en dækhætte på den nye stolpe, for at forlænge levetiden. |

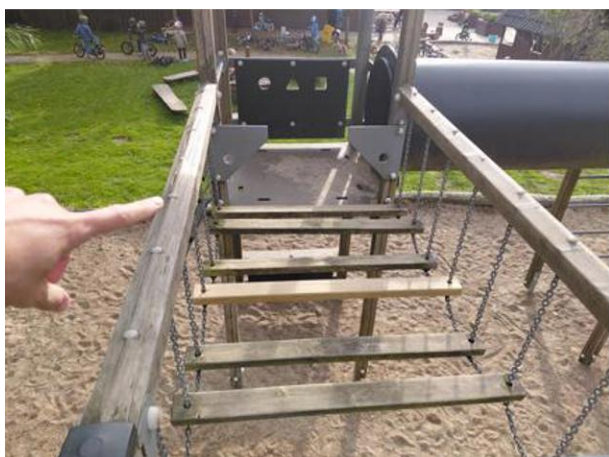
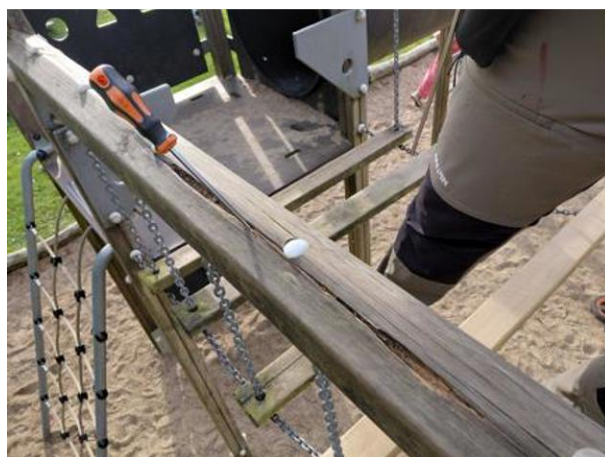
| Anmærkning | | Risikovurdering: 4 - Lav |
|---|---|---|
| Beskrivelse | En skruetrækker kan presses ind i viste trækomponenter som er i forfald.<br>Korrigerende vedligeholdelse | |
| Bemærkninger | Konstateret i viste bom. | |

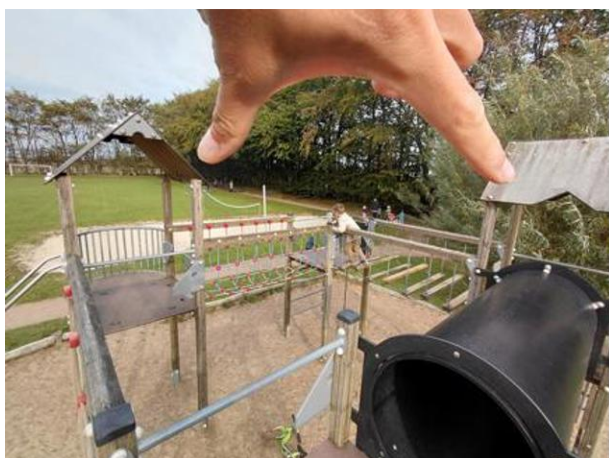
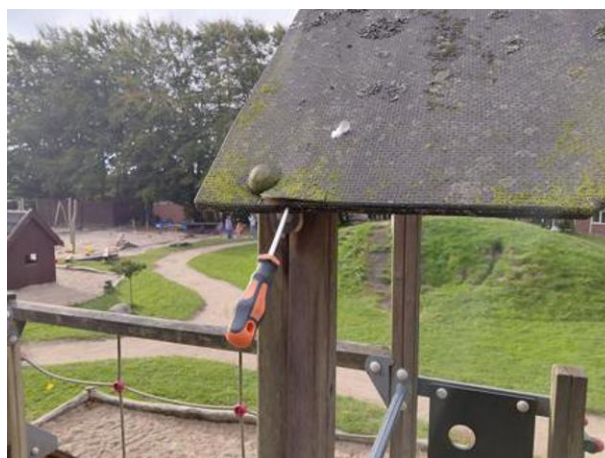
| Anmærkning | | Risikovurdering: 5 - Ubetydelig |
|---|---|---|
| Beskrivelse | En skruetrækker kan presses ind i viste trækomponenter som er i forfald.<br>Korrigerende vedligeholdelse | |
| Bemærkninger | Råd I to tagplader. | |

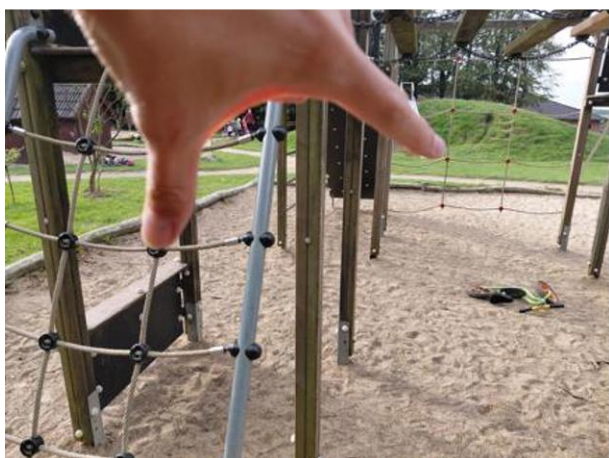
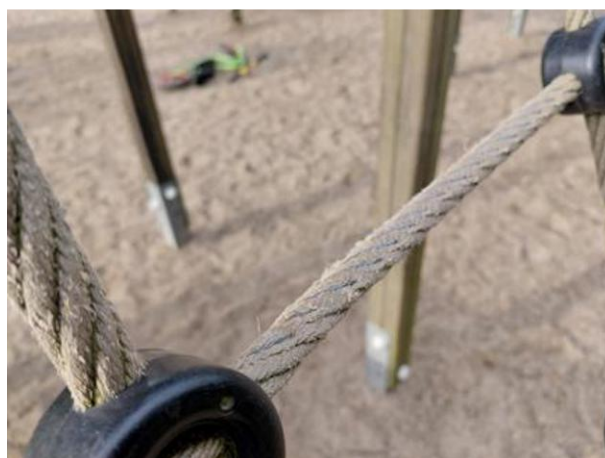
| Anmærkning | | Risikovurdering: 5 - Ubetydelig |
|---|---|---|
| Beskrivelse | Beklædningen af dugten på den beklædte wirer er slidt i stykker. Ved anvendelse af beklædte wirer, skal wirens stålkerne være helt dækket af syntetiske garner. Hold øje med wirelus.<br>EN1176 Del 1 Pkt. 4.2.12.4 Beklædte ståltove og EN1176 Del 7 Pkt. 8.2.7 Korrigerende vedligeholdelse | |
| Bemærkninger | Dette gælder ved begge lodrette klatrenet. | |

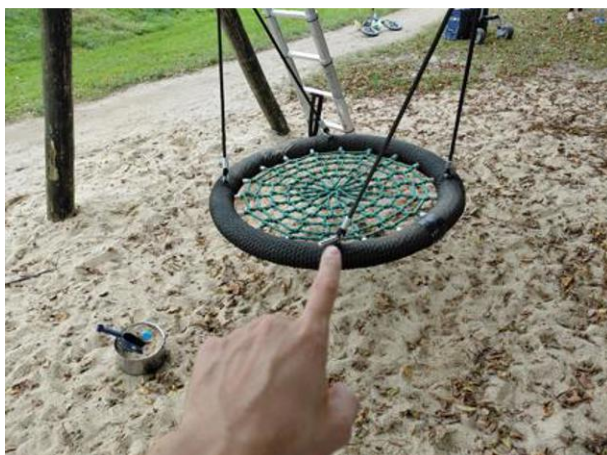
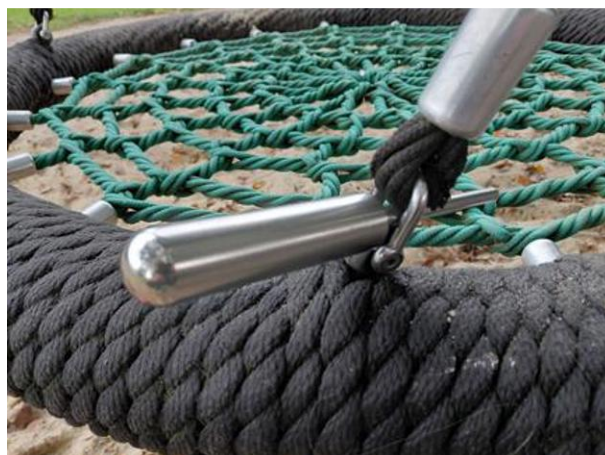
| Anmærkning | | Risikovurdering: 3 - Uønsket |
|---|---|---|
| Beskrivelse | Brugerne kan få fingrene i klemme i viste åbninger. Der må ikke være åbninger i frirummet på legeredskaber mellem 8- og 25mm i diameter som kan fange brugerens fingre, når de befinder sig i legeredskabets frirum.<br>EN1176 Del 1 Pkt. 4.2.7.6 Fastklemning af fingre EN 1176 Del 1 Pkt. 4.2.8.2.3 Frirum | |
| Bemærkninger | Konstateret ved viste sjækel. Kan evt lukkes med kædelukkere. | |

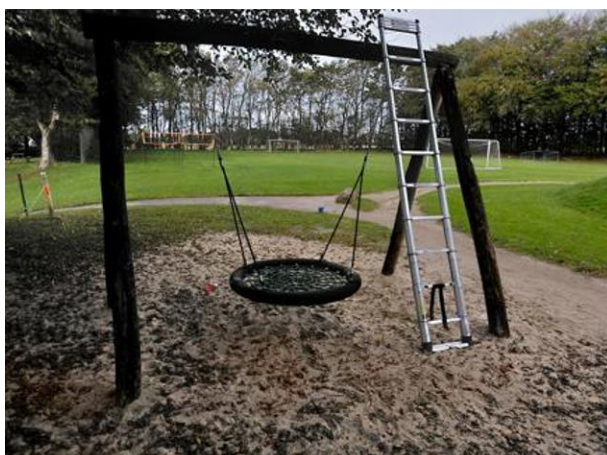
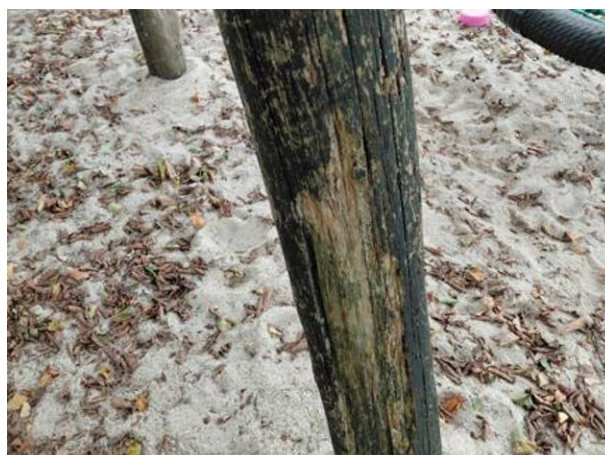
| Anmærkning | | Risikovurdering: 5 - Ubetydelig |
|---|---|---|
| Beskrivelse | Redskabet har en ru overflade. Ru overflader må ikke frembyde nogen risiko for tilskadekomst.<br>EN1176 Del 1 Pkt. 4.2.5 Redskabers finish | |
| Bemærkninger | Splinten er i forfald på hele redskabet, kan evt slibes af. | |

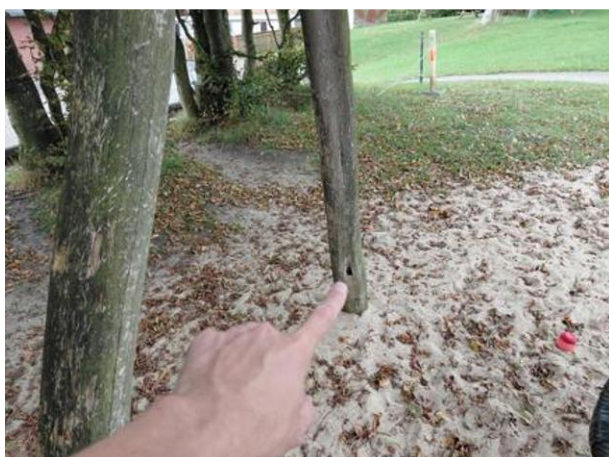
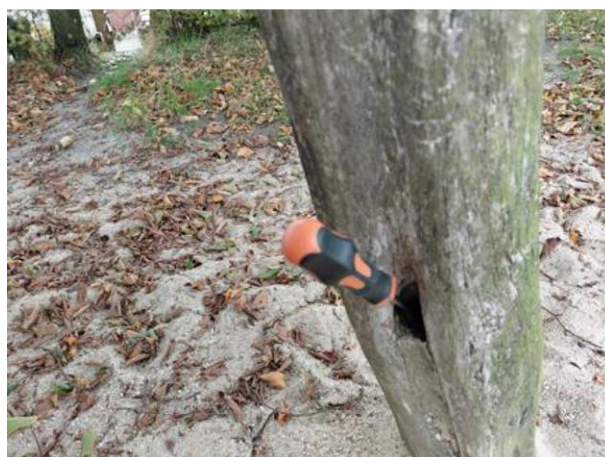
| Beskrivelse | En skruetrækker kan presses ind i viste trækomponenter som er i forfald.<br>Korrigerende vedligeholdelse |
| Bemærkninger | Det er konstateret i et knastul i viste stolpe. Det giver anledning til vandansamling, hvilket kan fremme råd. Hold øje med udviklingen. |

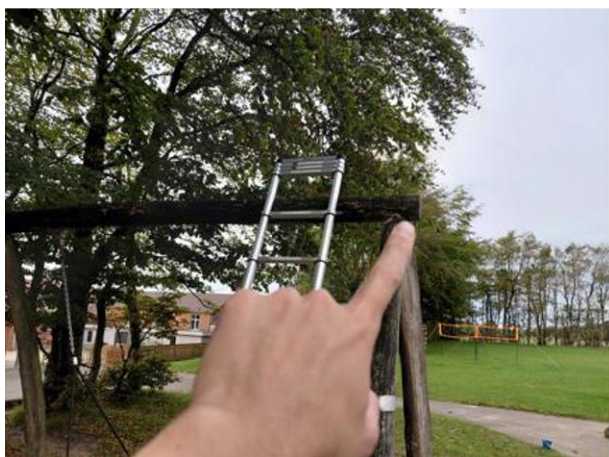
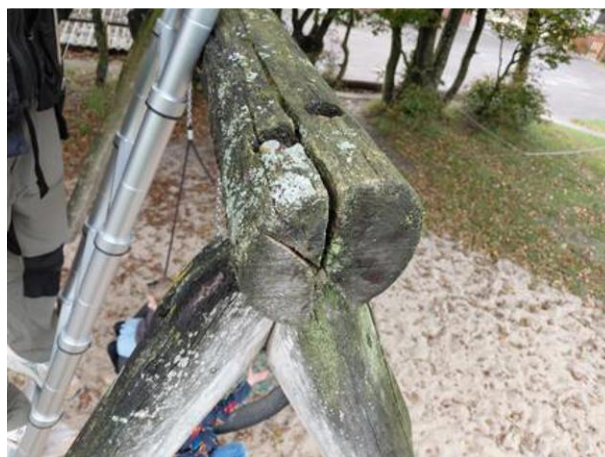
| Beskrivelse | Der er slid i viste komponenter/dele af redskabet. Se bemærkning.<br>Korrigerende vedligeholdelse |
| Bemærkninger | Overliggeren er flækket ind forbi montagen. Vær opmærksom på udviklingen fremadrettet. |

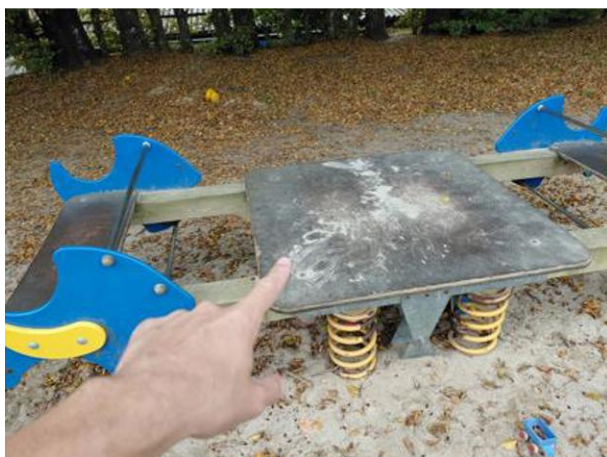
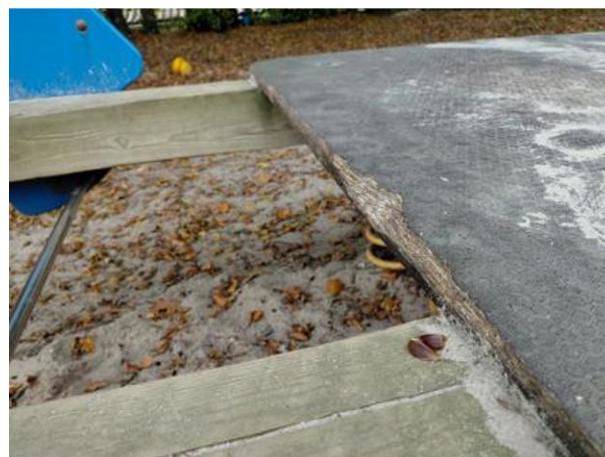
| Beskrivelse | Redskabet har en ru overflade. Ru overflader må ikke frembyde nogen risiko for tilskadekomst.<br>EN1176 Del 1 Pkt. 4.2.5 Redskabers finish |
| Bemærkninger | Kant på viste plader forekommer ru. |

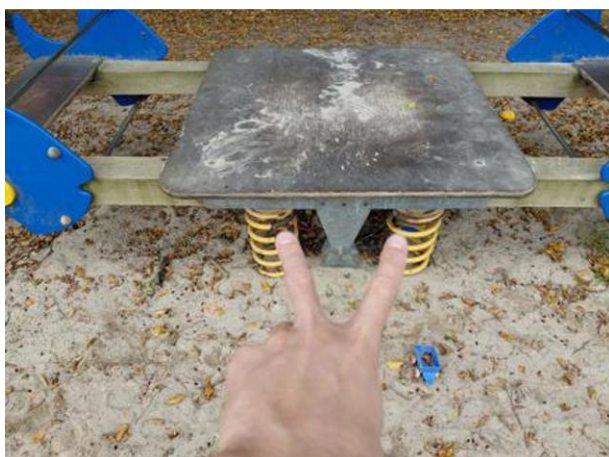
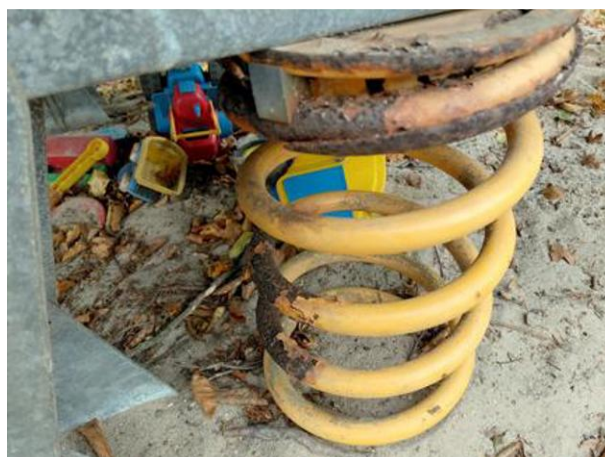
| Anmærkning | | Risikovurdering: 5 - Ubetydelig |
|---|---|---|
| Beskrivelse | Viste metaldele viser tegn på rust. Metaldele skal være bestandige over for atmosfæriske påvirkninger og katodisk korrosion.<br>EN1176 Del 1 Pkt. 4.1.4 Metaller | |
| Bemærkninger | Der er konstateret rust på vippen. | |

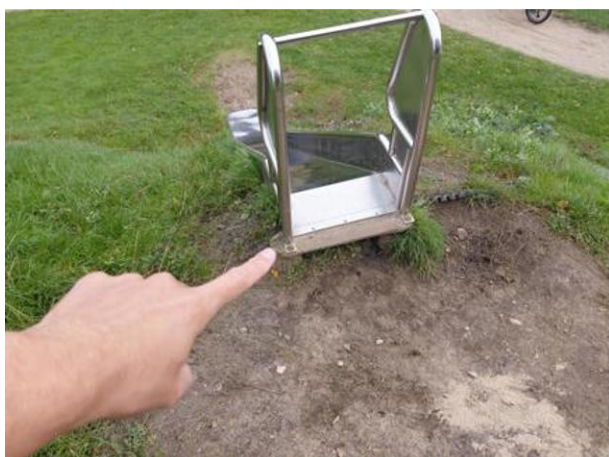
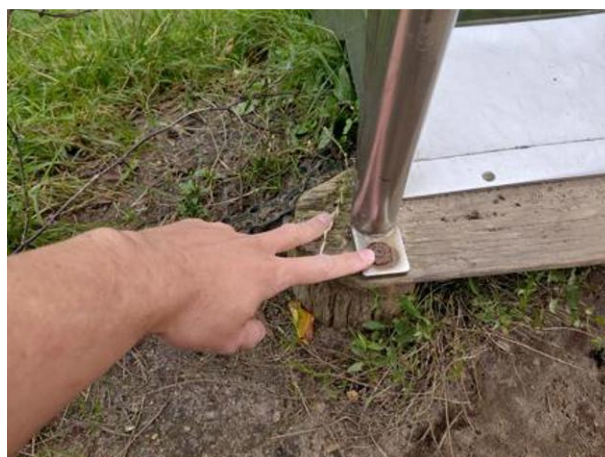
| Anmærkning | | Risikovurdering: 4 - Lav |
|---|---|---|
| Beskrivelse | Viste komponenter er løse og bør derfor efterspændes. Rutinemæssig vedligehold bør bl.a. omfatte efterspænding af befæstelseselementer.<br>Rutinemæssig vedligeholdelse | |
| Bemærkninger | Start området er løs i viste side. | |

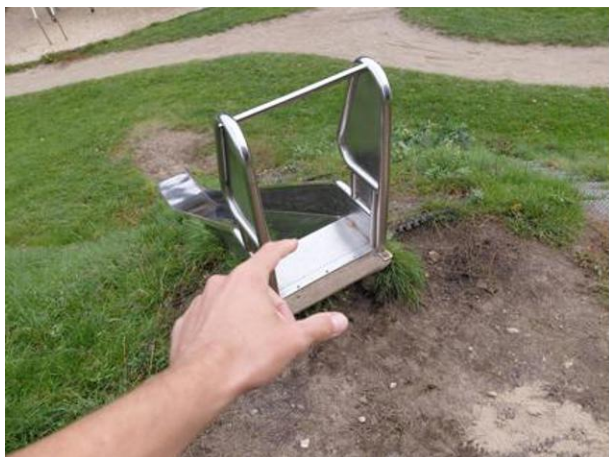
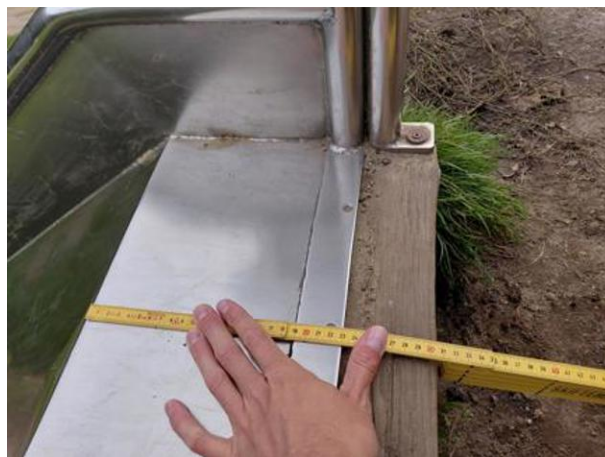
| Anmærkning | | Risikovurdering: 5 - Ubetydelig |
|---|---|---|
| Beskrivelse | Siddeområdet er for kort. Alle rutsjebaner skal have et siddeområde med en længde på mindst 350 mm.<br>EN1176 Del 3 Pkt. 4.3.1 Længde og vinkel | |
| Bemærkninger | Her er målt 31 cm. | |

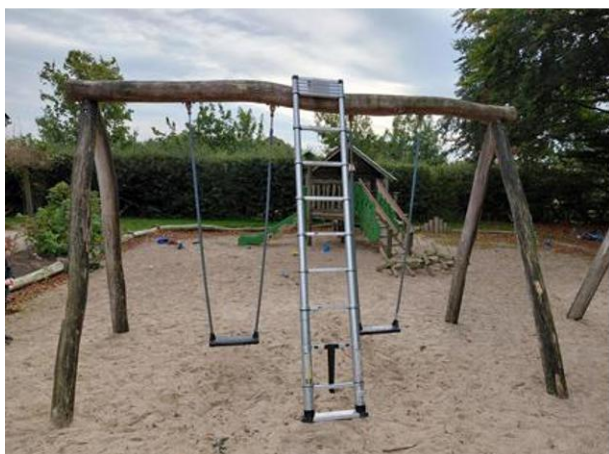
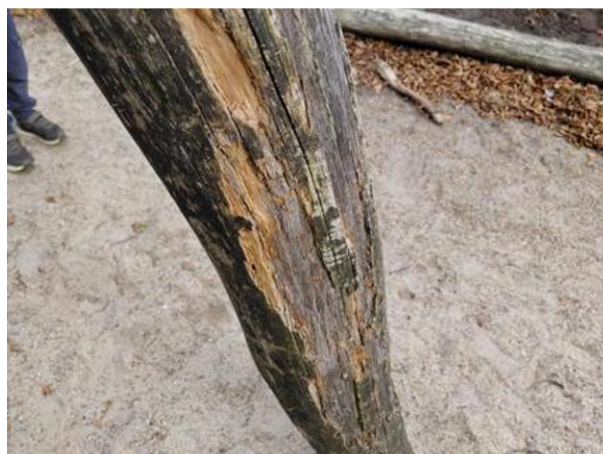
| Beskrivelse | Redskabet har en ru overflade. Ru overflader må ikke frembyde nogen risiko for tilskadekomst.<br>EN1176 Del 1 Pkt. 4.2.5 Redskabers finish |
| Bemærkninger | Splinten er i forfald på alle 4 stolper. Kan evt. Slibes af for at forlænge levetiden. |

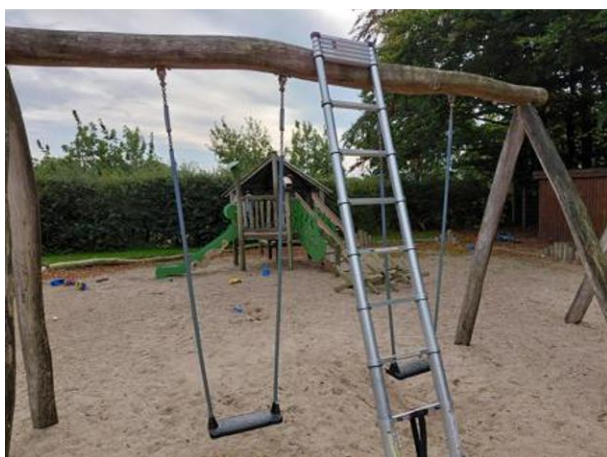
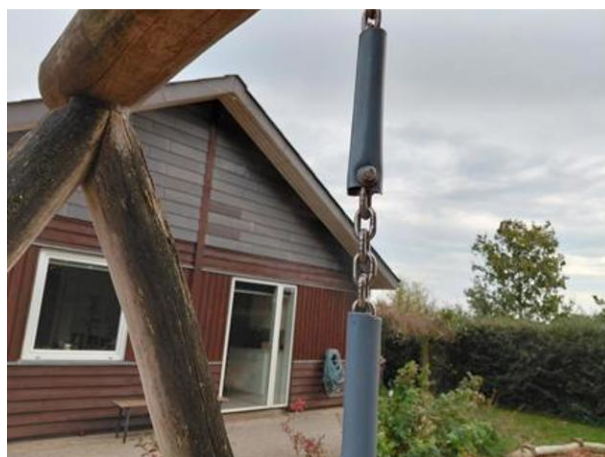
| Anmærkning | | Risikovurdering: 5 - Ubetydelig |
|---|---|---|
| Beskrivelse | Korrigerende vedligeholdelse | |
| Bemærkninger | Kædeovertræk ødelagt. | |

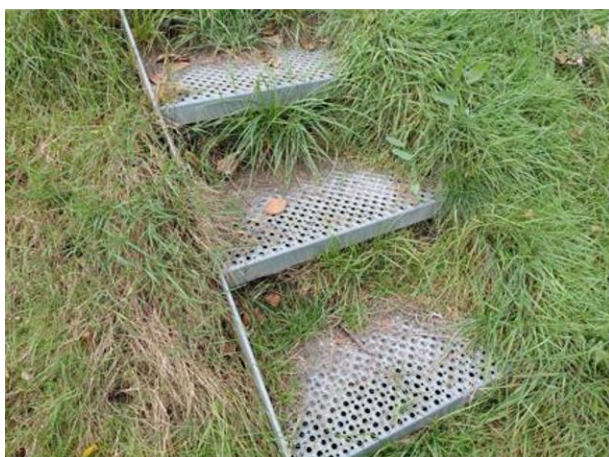
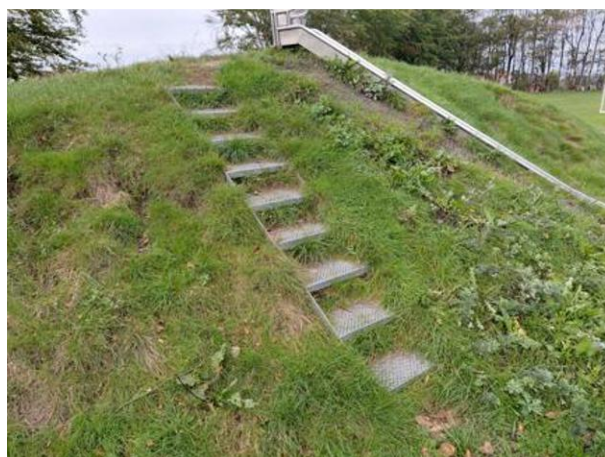
| Anmærkning | | Risikovurdering: 5 - Ubetydelig |
|---|---|---|
| Beskrivelse | Rutinemæssig vedligeholdelse | |
| Bemærkninger | Trappen er ved at gro til. | |

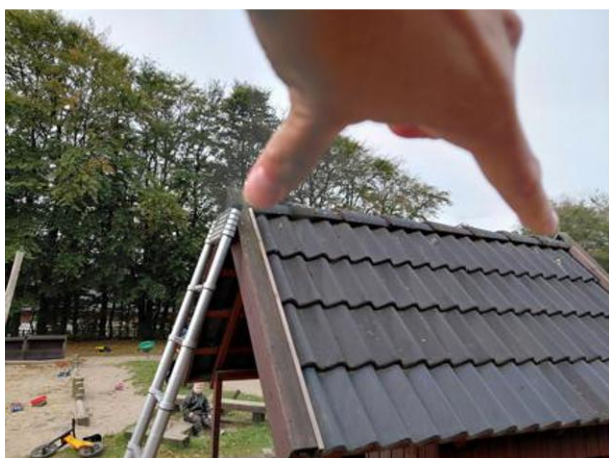
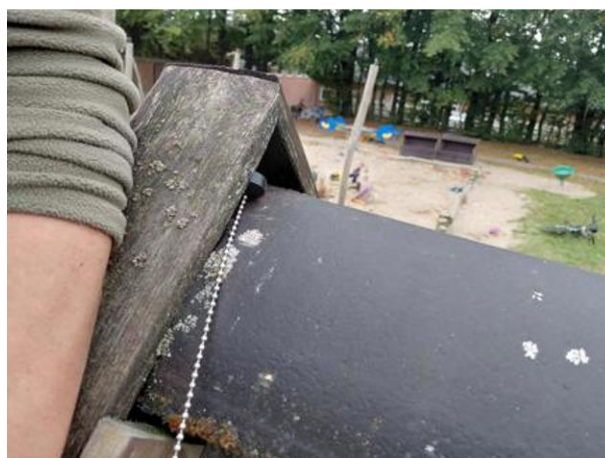
| Anmærkning | | Risikovurdering: 3 - Uønsket |
|---|---|---|
| Beskrivelse | Der er konstateret åbninger ved taget, der kan fange beklædningsdele, som fx en anoraksnor.<br>EN1176 Del 1 Pkt. 4.2.7.3 Fastklemning af tøj/hårAnneks D 3.2.3 Tage | |
| Bemærkninger | Der konstateret risiko for snorfang på legehus-taget i begge ender af taget. Problemstillingen kan løses en fuge, eller lukke hullet af. | |

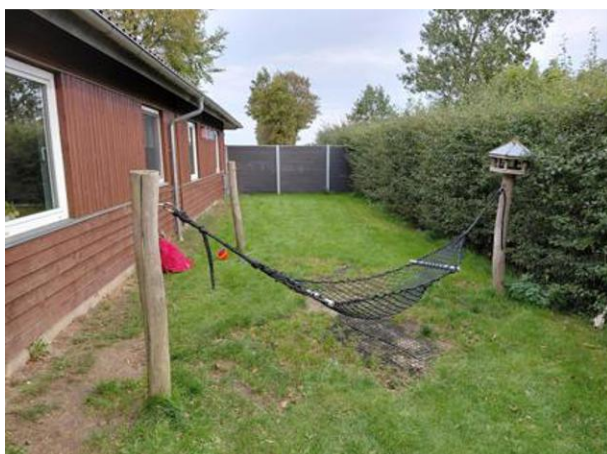
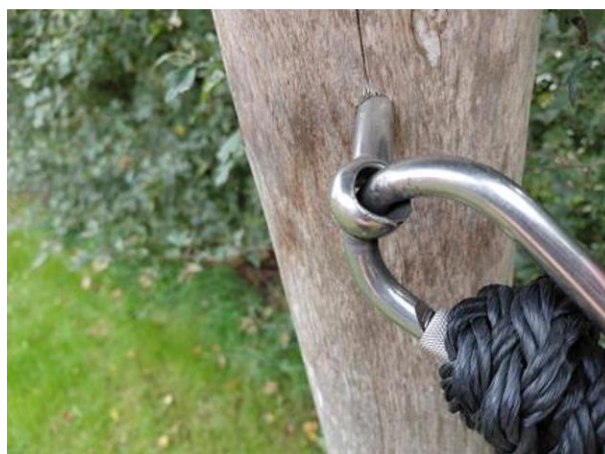
| Beskrivelse | Der er slid i viste komponenter/dele af redskabet. Se bemærkning.<br>Korrigerende vedligeholdelse |
| Bemærkninger | Der er konstateret slid i alle 3 øjebolte. |

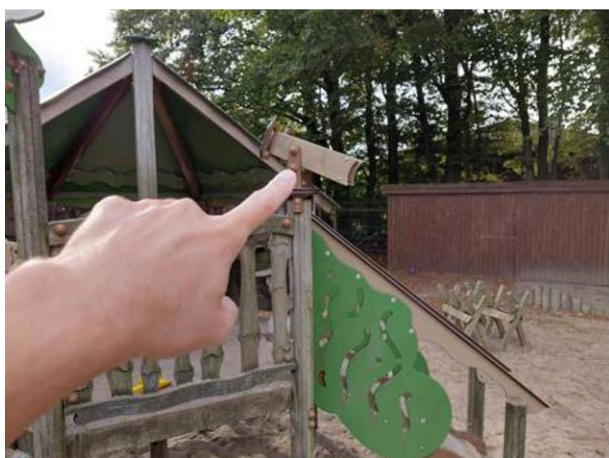
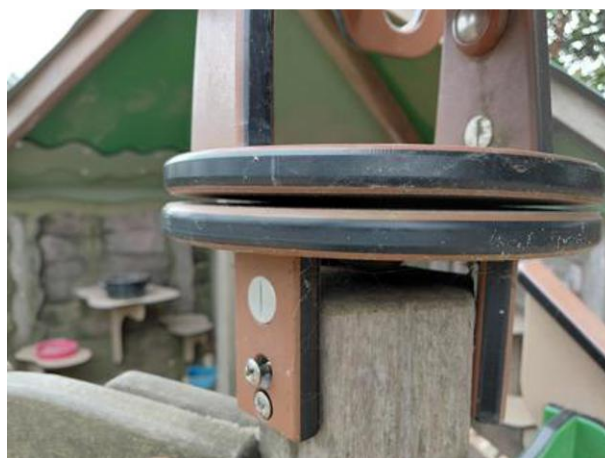
| Beskrivelse | Viste komponenter er løse og bør derfor efterspændes. Rutinemæssig vedligehold bør bl.a. omfatte efterspænding af befæstelseselementer.<br>Rutinemæssig vedligeholdelse |
| Bemærkninger | Kikkerten er løs. Der mangler en skrue og derudover trænger de andre skruer til at blive efterspændt. |

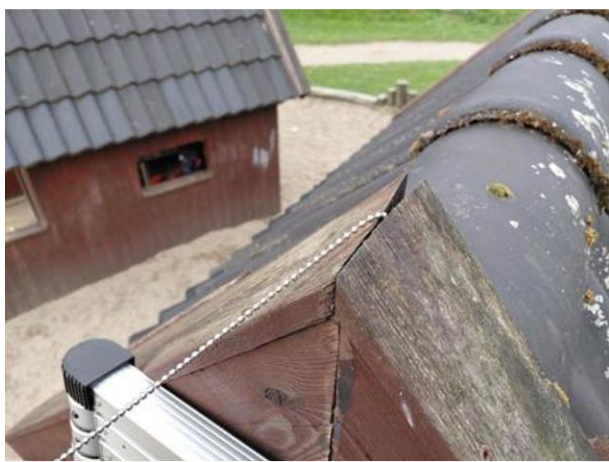
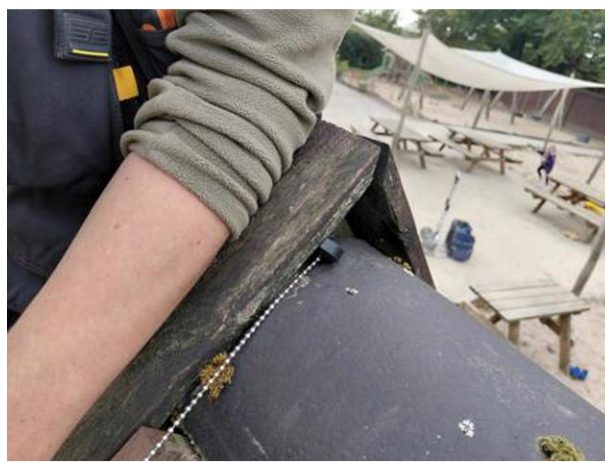
| Anmærkning | | Risikovurdering: 4 - Lav |
|---|---|---|
| Beskrivelse | Der er konstateret åbninger ved taget, der kan fange beklædningsdele, som fx en anoraksnor.<br>EN1176 Del 1 Pkt. 4.2.7.3 Fastklemning af tøj/hårAnneks D 3.2.3 Tage | |
| Bemærkninger | Gælder i begge ender. | |

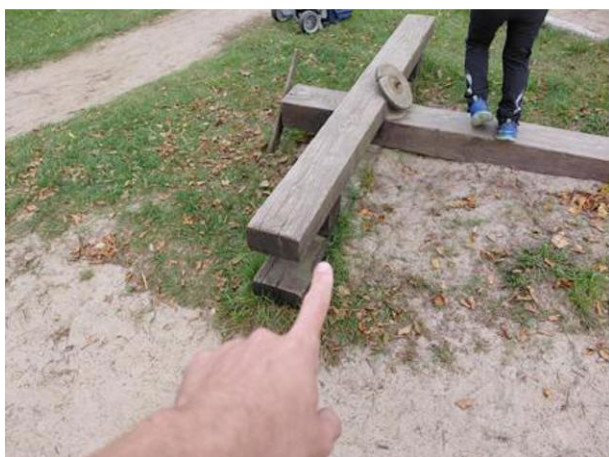
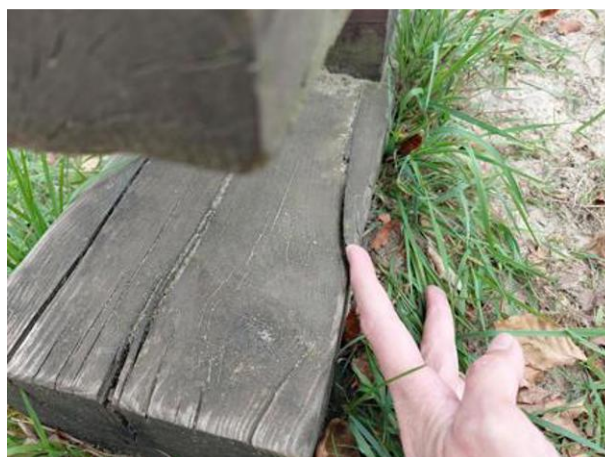
| Beskrivelse | Redskabet er slidt og ved at blive nedbrudt. Det medfører risiko for at der opstår skarpe kanter.<br>Redskabers finish samt Korrigerende vedligeholdelse |
| Bemærkninger | Den viste bjælke er ved at flække, det medfører risiko for der opstår skarpe kanter |

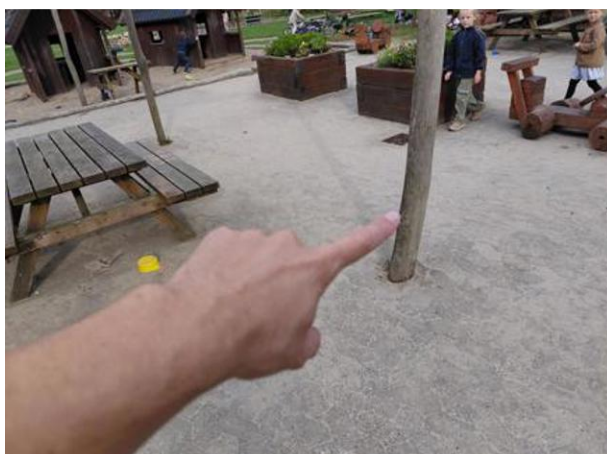
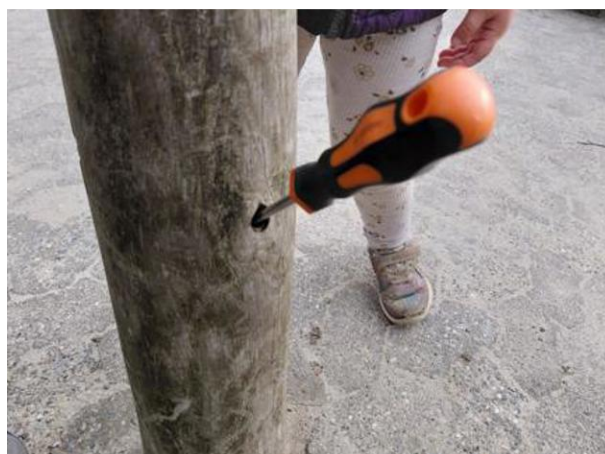
| Beskrivelse | En skruetrækker kan presses ind i viste trækomponenter som er i forfald.<br>Korrigerende vedligeholdelse |
| Bemærkninger | Konstateret i viste knasthul. |
