# LEGEPLADSINSPEKTION

### Børnehaven Svalereden

### Inspektionstype: Årlig hovedinspektion

**Inspektionsdato: sep. 24, 2025**

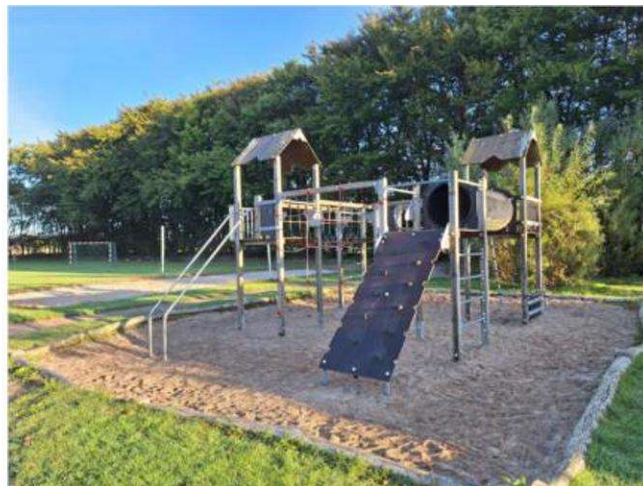
Navn: Legesystem  
 Redskabsnr.: 75246675.10  
 Producent: KOMPAN A/S  
 Installationsdato: apr. 01, 2013  
 Materiale: kunststof/træ/Stål  
 Fri faldhøjde: 2.700 mm  
 Store børn

Risikovurdering: 5 - Ubetydelig

| Beskrivelse | En skruetrækker kan presses ind i viste trækomponenter som er i forfald.<br>Korrigerende vedligeholdelse |
| Bemærkninger | Råd I to tagplader. |

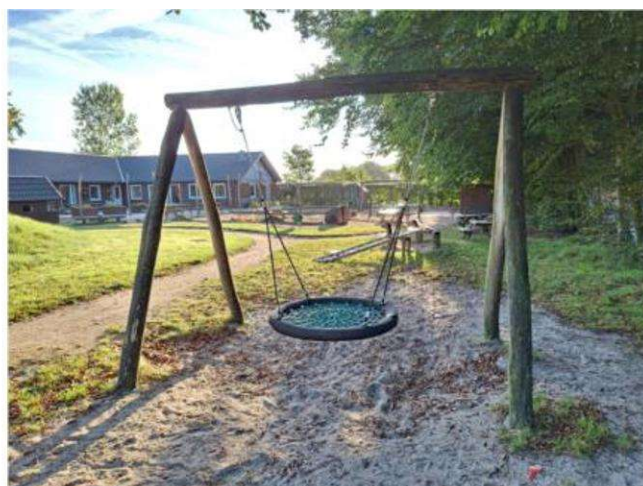
Navn: Gyngestativ 2  
 Redskabsnr.: 75246675.9  
 Producent: Aktiv Leg ApS  
 Installationsdato: jan. 01, 2009  
 Materiale: Robinia

| Anmærkning | | Risikovurdering: 5 - Ubetydelig |
| Beskrivelse | Faldunderlaget bør være i niveau med 0-mærket. Det sker ikke her. Rutinemæssig vedligeholdelse | |
| Bemærkninger | Underlaget er ikke i niveau med 0 markering. | |

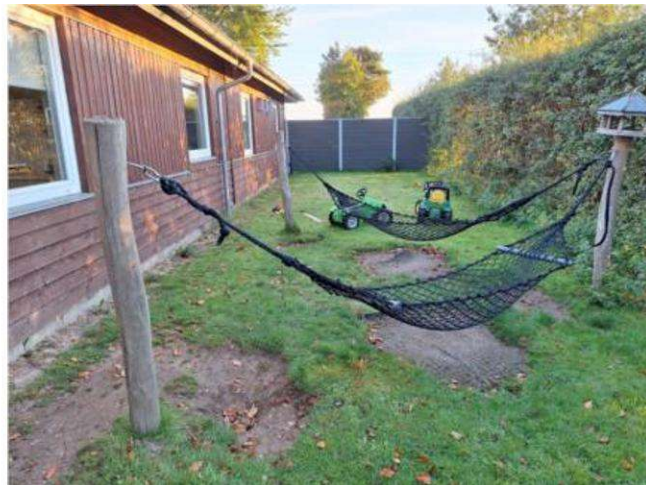
Navn: Hængekøjer 3 stk  
 Redskabsnr.: 75246675.1  
 Producent: Ukendt producent  
 Materiale: Træ  
 Fri faldhøjde: 700 mm  
 Småbørn  
 Store børn

Risikovurdering: 3 - Uønsket

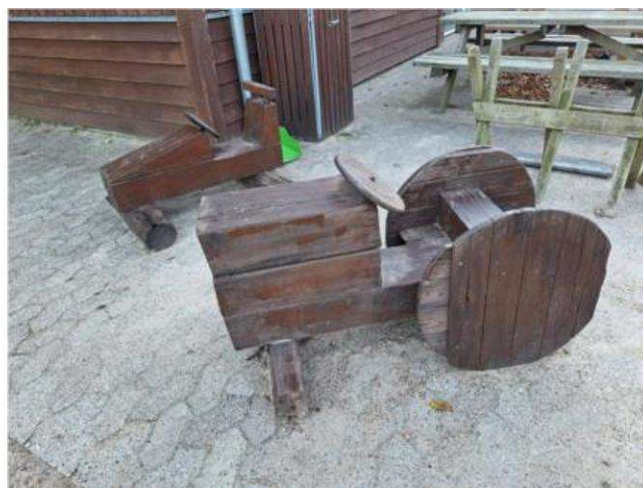
Navn: Træ køretøjer 2 stk  
 Redskabsnr.: 75246675.19  
 Producent: Ukendt producent  
 Materiale: Træ  
 Småbørn

| Anmærkning | | Risikovurdering: 4 - Lav |
| Beskrivelse | En skruetrækker kan presses ind i viste trækomponenter som er i forfald.<br>Korrigerende vedligeholdelse | |

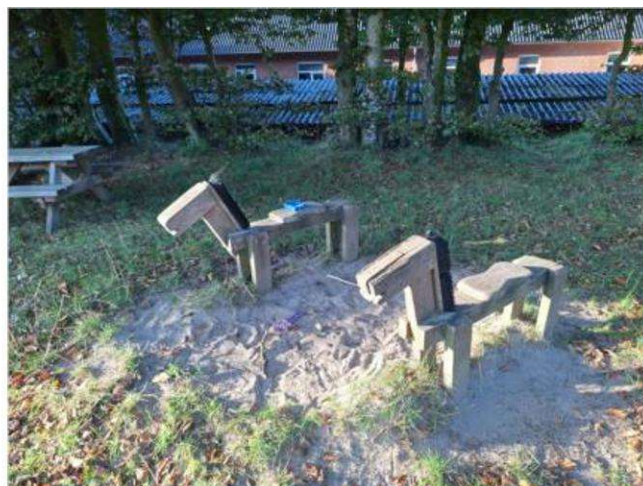
Navn: Heste 2 STK.  
 Redskabsnr.: 75246675.21  
 Producent: Ukendt producent  
 Installationsdato: jan. 01, 2022  
 Materiale: Træ  
 Fri faldhøjde: 400 mm  
 Småbørn

Risikovurdering: 4 - Lav

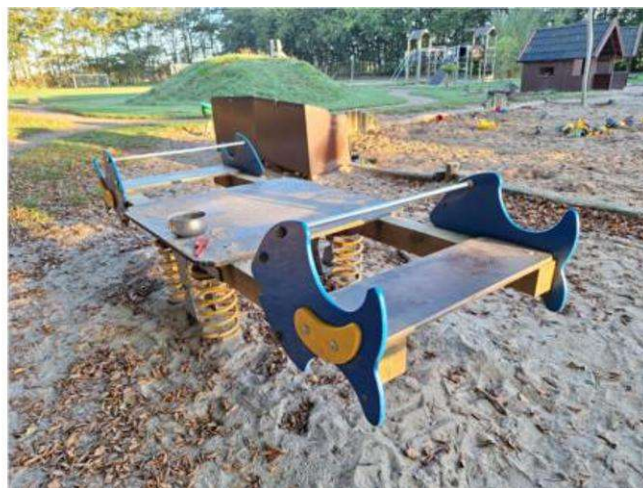
Navn: Vippe (Ikke funktionsdygtig ved inspektion)  
 Redskabsnr.: 75246675.7  
 Producent: Aukam  
 Materiale: kunststof/træ/Stål  
 Fri faldhøjde: 850 mm  
 Småbørn  
 Store børn

Risikovurdering: 4 - Lav

| Beskrivelse | Redskabet har en ru overflade. Ru overflader må ikke frembyde nogen risiko for tilskadekomst.<br>EN1176 Del 1 Pkt. 4.2.5 Redskabers finish |

| Beskrivelse | Viste metaldele viser tegn på rust. Metaldele skal være bestandige over for atmosfæriske påvirkninger og katodisk korrosion.<br>EN1176 Del 1 Pkt. 4.1.4 Metaller |
| Bemærkninger | Der er konstateret rust på vippen. |

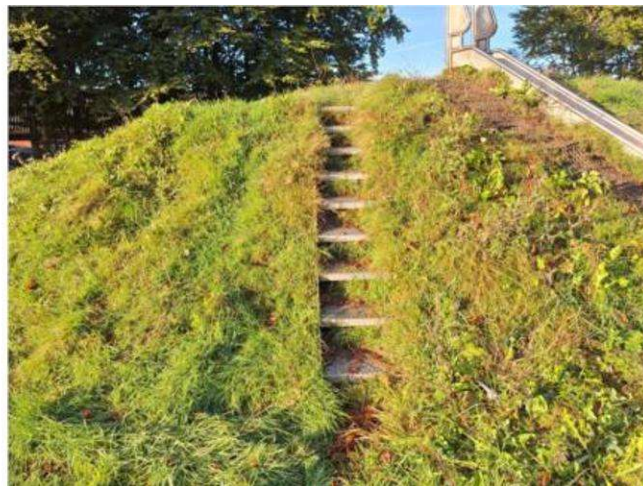
Navn: Trappe  
 Redskabsnr.: 75246675.14  
 Producent: Ukendt producent  
 Materiale: Galvaniseret stål  
 Småbørn  
 Store børn

| Anmærkning | | Risikovurdering: 5 - Ubetydelig |
| Beskrivelse | Rutinemæssig vedligeholdelse | |

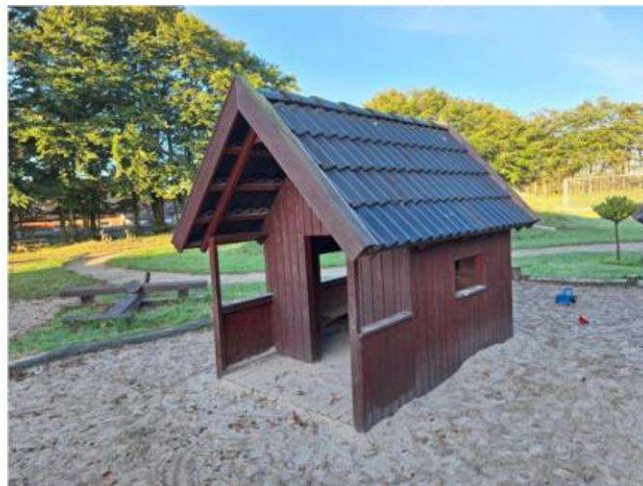
Navn: Legehus  
 Redskabsnr.: 75246675.16  
 Producent: Ukendt producent  
 Materiale: Træ  
 Småbørn  
 Store børn

Risikovurdering: 3 - Uønsket

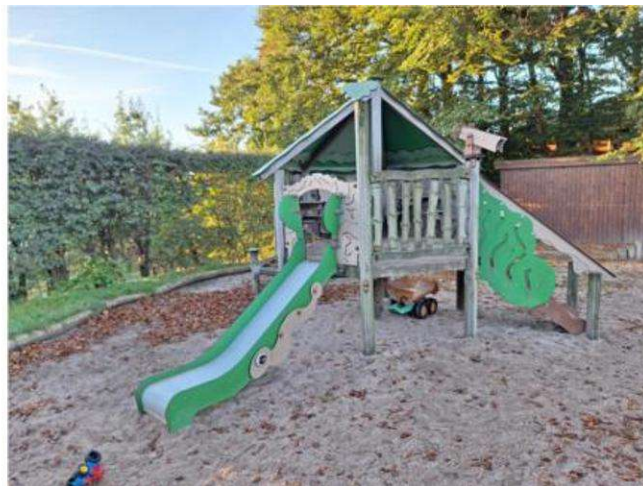
Navn: Legesystem  
 Redskabsnr.: 75246675.2  
 Producent: Ledon  
 Materiale: kunststof/træ/Stål  
 Fri faldhøjde: 900 mm  
 Småbørn  
 Store børn

Risikovurdering: 4 - Lav

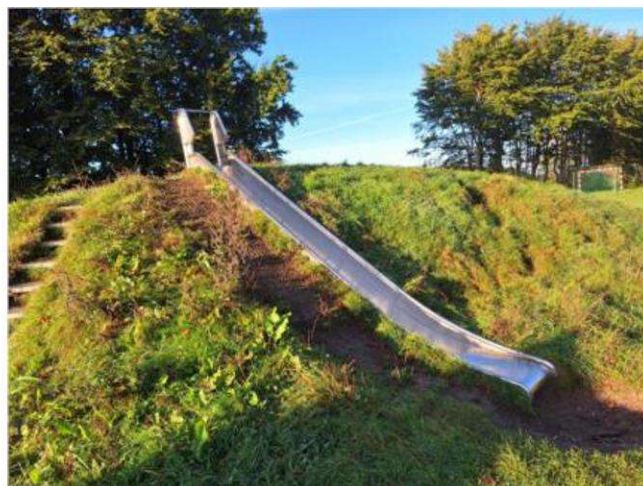
Navn: Rutsjebane  
 Redskabsnr.: 75246675.13  
 Producent: Ukendt producent  
 Materiale: Stål/træ  
 Fri faldhøjde: 1.000 mm  
 Småbørn  
 Store børn

Risikovurdering: 5 - Ubetydelig

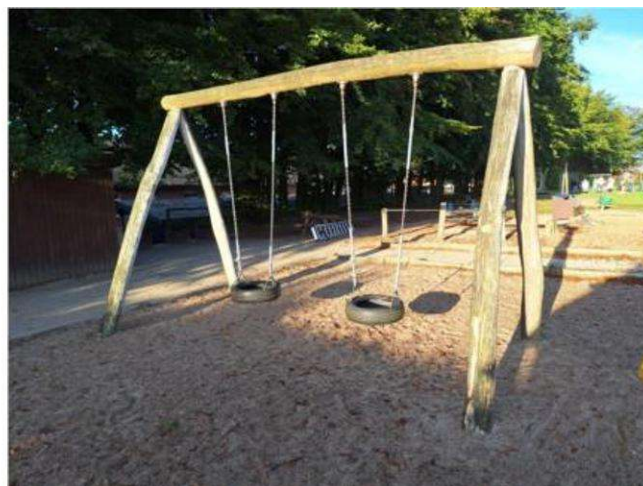
Navn: Gyngestativ 1  
 Redskabsnr.: 75246675.4  
 Producent: Aktiv Leg ApS  
 Installationsdato: jan. 01, 2009  
 Materiale: Robinia

Risikovurdering: 5 - Ubetydelig

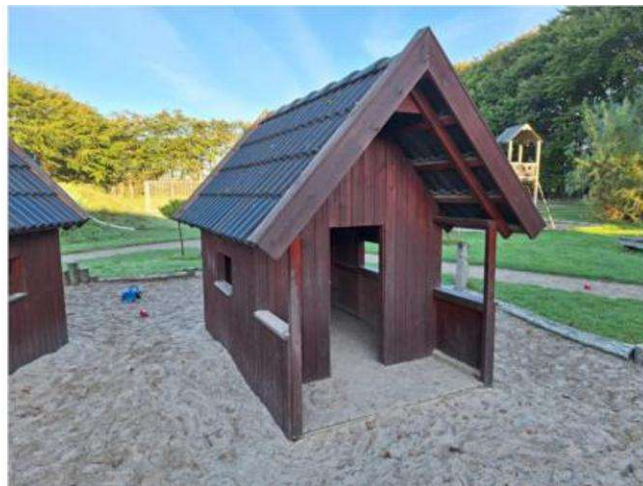
Navn: Legehus  
 Redskabsnr.: 75246675.17  
 Producent: Ukendt producent  
 Materiale: Træ  
 Småbørn

Risikovurdering: 4 - Lav

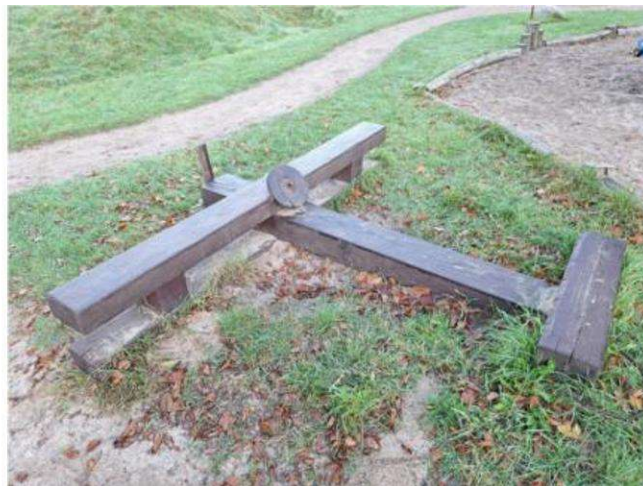
Navn: Flyver  
 Redskabsnr.: 75246675.18  
 Producent: Ukendt producent  
 Materiale: Træ  
 Småbørn

Risikovurdering: 4 - Lav

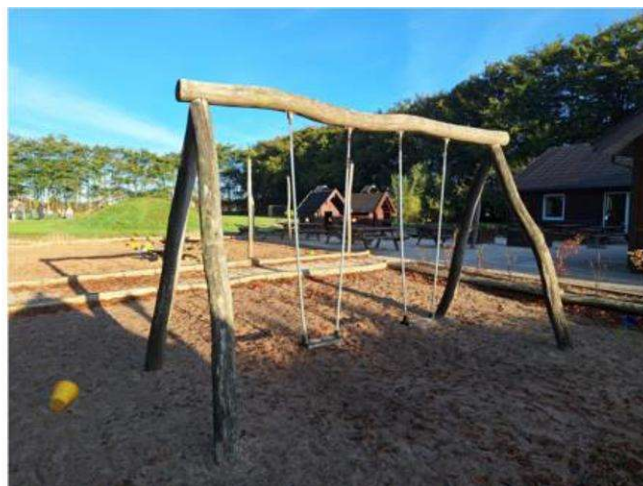
Navn: Gyngestativ  
 Redskabsnr.: 75246675.3  
 Producent: Aktiv Leg ApS  
 Installationsdato: jan. 01, 2009  
 Materiale: Robinia

Risikovurdering: 5 - Ubetydelig
