# LEGEPLADSINSPEKTION

Udført for:  
Børnehaven Svalereden

**Inspektionstype: Årlig hovedinspektion**

**Inspektionsdato: okt. 01, 2026**

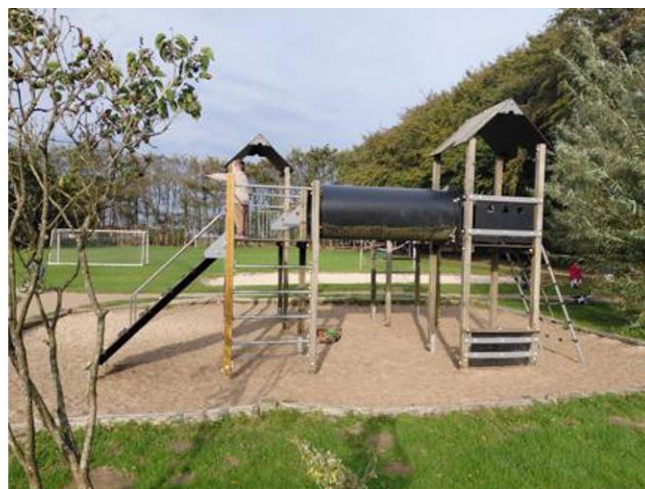
| Bemærkninger | Overvej at sætte en dækhætte på den nye stolpe, for at forlænge levetiden. |

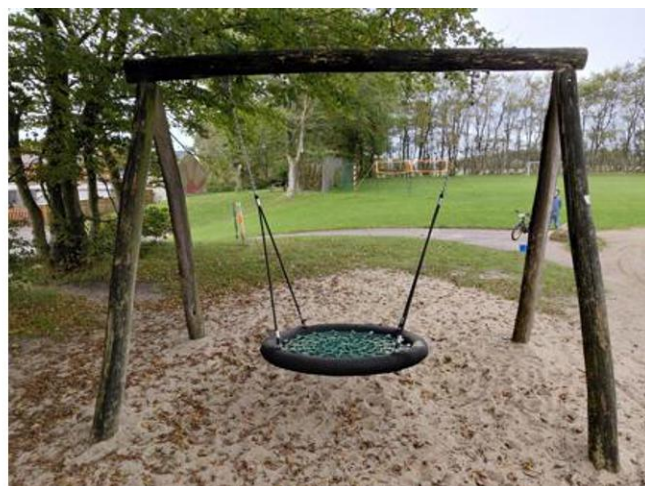
| Anmærkning | | Risikovurdering: 3 - Uønsket |
|---|---|---|
| Beskrivelse | Brugerne kan få fingrene i klemme i viste åbninger. Der må ikke være åbninger i frirummet på legeredskaber mellem 8- og 25mm i diameter som kan fange brugerens fingre, når de befinder sig i legeredskabets frirum.<br>EN1176 Del 1 Pkt. 4.2.7.6 Fastklemning af fingre EN 1176 Del 1 Pkt. 4.2.8.2.3 Frirum | |
| Bemærkninger | Konstateret ved viste sjækel. Kan evt lukkes med kædelukkere. | |

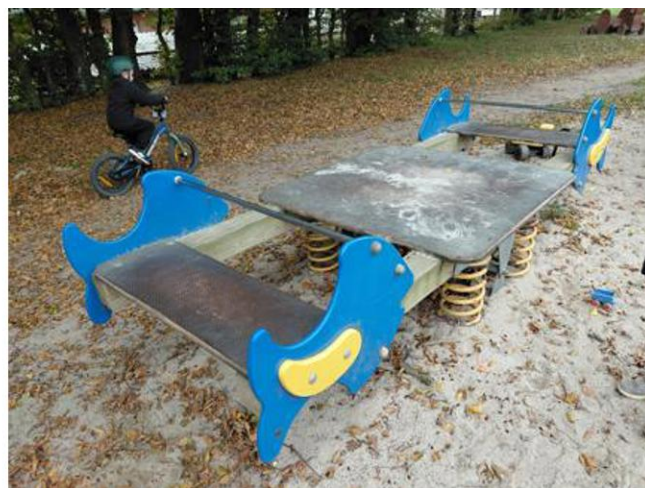
| Beskrivelse | Redskabet har en ru overflade. Ru overflader må ikke frembyde nogen risiko for tilskadekomst.<br>EN1176 Del 1 Pkt. 4.2.5 Redskabers finish |

| Anmærkning | | Risikovurdering: 5 - Ubetydelig |
|---|---|---|
| Beskrivelse | Viste metaldele viser tegn på rust. Metaldele skal være bestandige over for atmosfæriske påvirkninger og katodisk korrosion.<br>EN1176 Del 1 Pkt. 4.1.4 Metaller | |
| Bemærkninger | Der er konstateret rust på vippen. | |

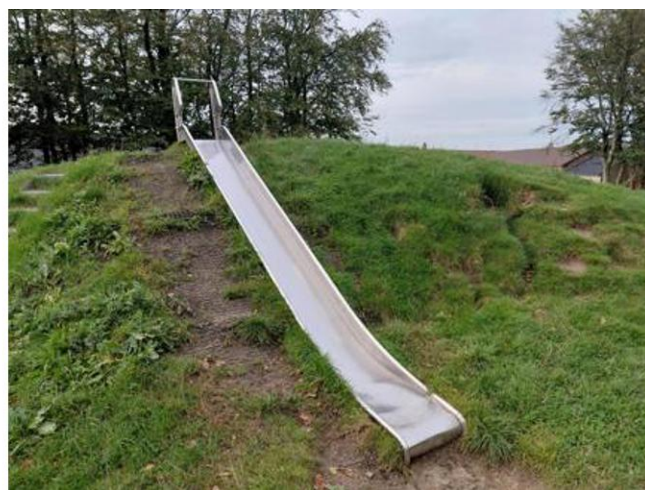
| Anmærkning | | Risikovurdering: 4 - Lav |
|---|---|---|
| Beskrivelse | Viste komponenter er løse og bør derfor efterspændes. Rutinemæssig vedligehold bør bl.a. omfatte efterspænding af befæstelseselementer.<br>Rutinemæssig vedligeholdelse | |

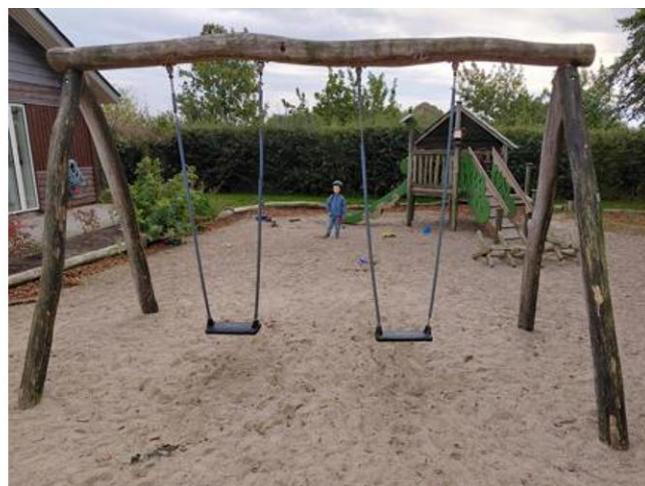
| Beskrivelse | Redskabet har en ru overflade. Ru overflader må ikke frembyde nogen risiko for tilskadekomst.<br>EN1176 Del 1 Pkt. 4.2.5 Redskabers finish |

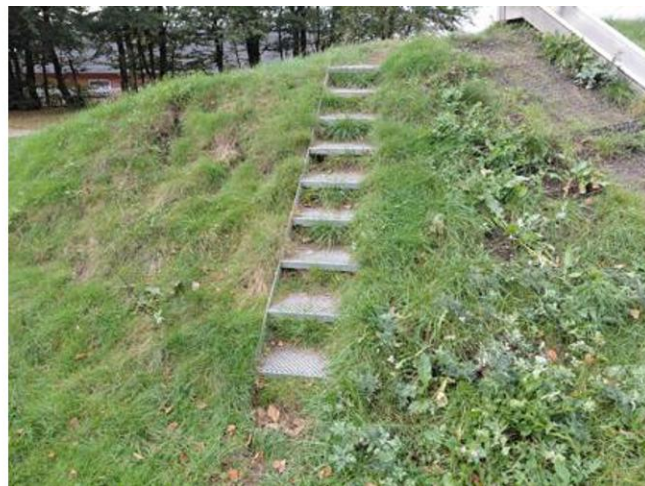
| Anmærkning | | Risikovurdering: 5 - Ubetydelig |
|---|---|---|
| Beskrivelse | Rutinemæssig vedligeholdelse | |

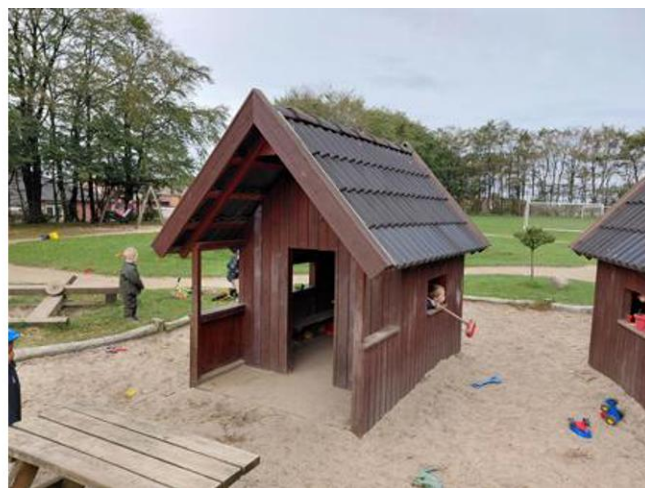
| Anmærkning | | Risikovurdering: 3 - Uønsket |
|---|---|---|
| Beskrivelse | Der er konstateret åbninger ved taget, der kan fange beklædningsdele, som fx en anoraksnor.<br>EN1176 Del 1 Pkt. 4.2.7.3 Fastklemning af tøj/hårAnneks D 3.2.3 Tage | |

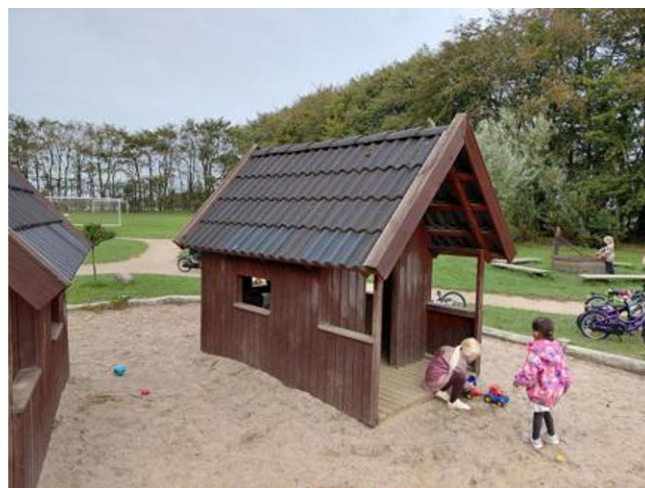
| Anmærkning | | Risikovurdering: 4 - Lav |
|---|---|---|
| Beskrivelse | Der er konstateret åbninger ved taget, der kan fange beklædningsdele, som fx en anoraksnor.<br>EN1176 Del 1 Pkt. 4.2.7.3 Fastklemning af tøj/hårAnneks D 3.2.3 Tage | |
